# Hallenkonzept V

## Fortschreibung des Berichts 82

zur Priorisierung der Maßnahmen im  
Hallenkonzept V in den Jahren 2023-2028

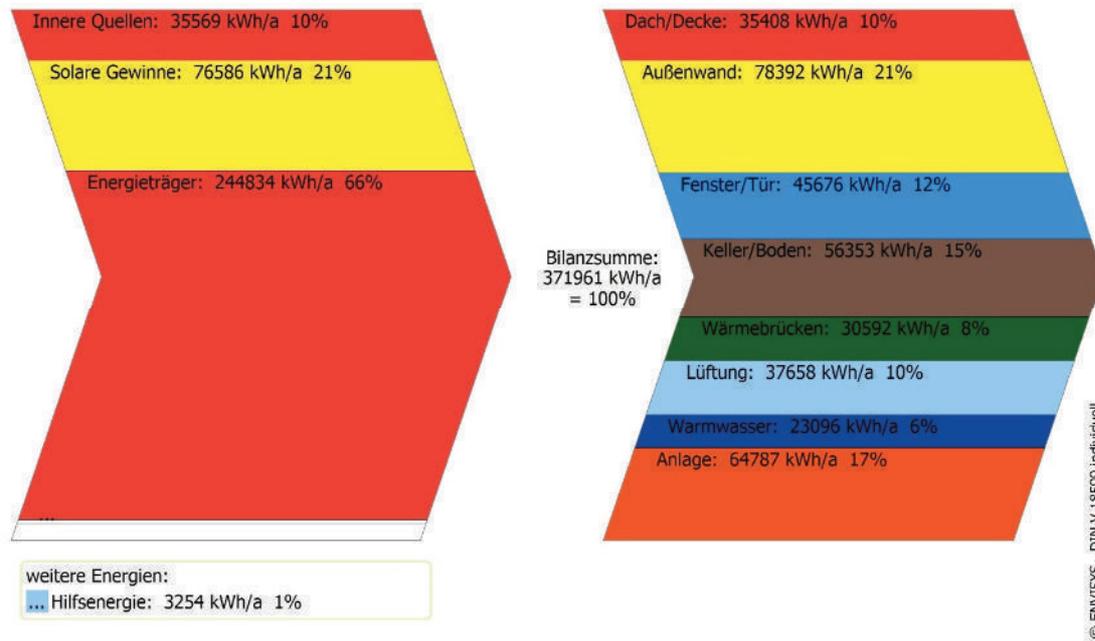
### Darstellung der Energieströme (brennwertbezogen)

Grobbetrachtung des Energieeintrages und -verlust

Umstellung der gesamten Beleuchtung auf LED Technik  
Prüfung zum Bau einer PV-Anlage auf den Flachdächern  
Heizpaket (Systemwechsel, Kesseltausch, Heizungsregelung, Heizverteilung, Warmwasseraufbereitung)  
Ergänzung und Modernisierung der Lüftungszentrale und -anlagen.  
Und siehe auch bauliche Mängel Außen.

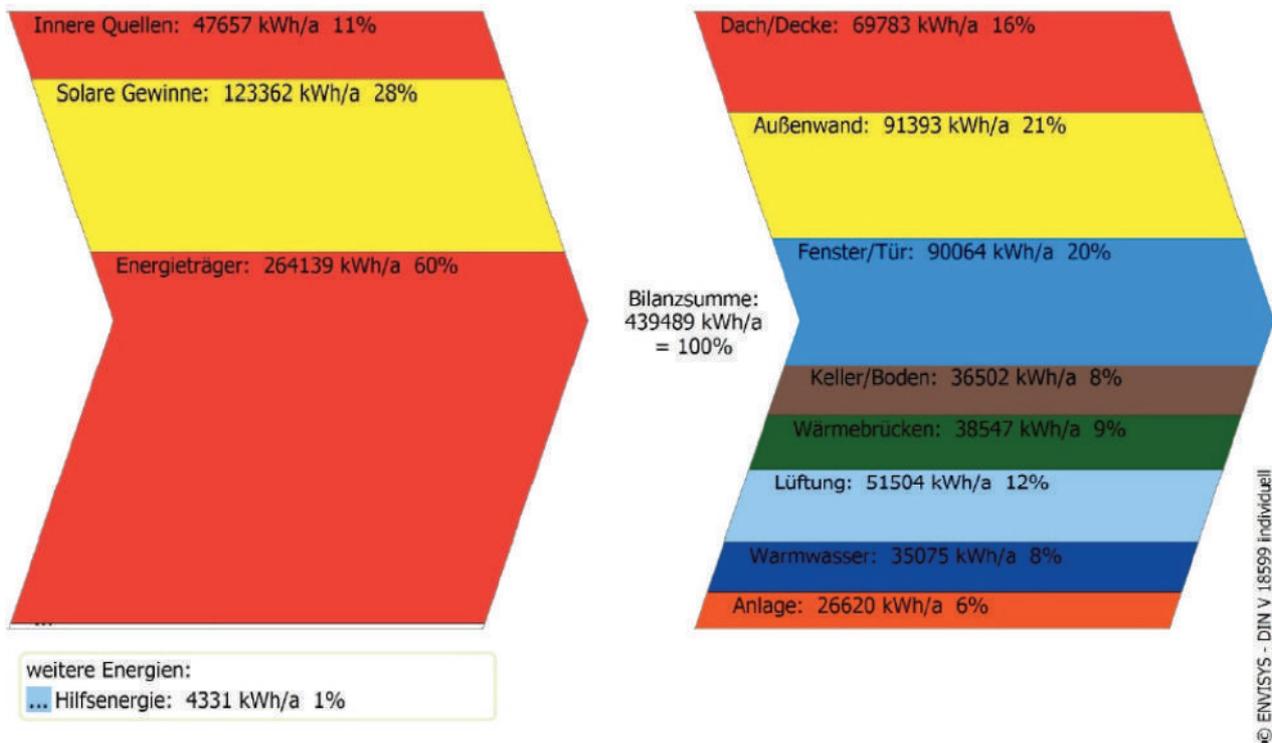
#### Darstellung der Energieströme

Grobbetrachtung des Energieeintrages und -verlust

Umstellung der gesamten Beleuchtung auf LED Technik  
Prüfung zum Bau einer PV-Anlage auf den Flachdächern  
Frischwasserstationen mit integrierter elektrischer Zusatzerwärmung (Im teillastbetrieb wird dabei das Warmwasser im oberen Temperaturbereich mit einem elektrischen Durchlauferhitzer unterstützt, ohne den gesamten Puffer auf hoher Temperatur zu halten.

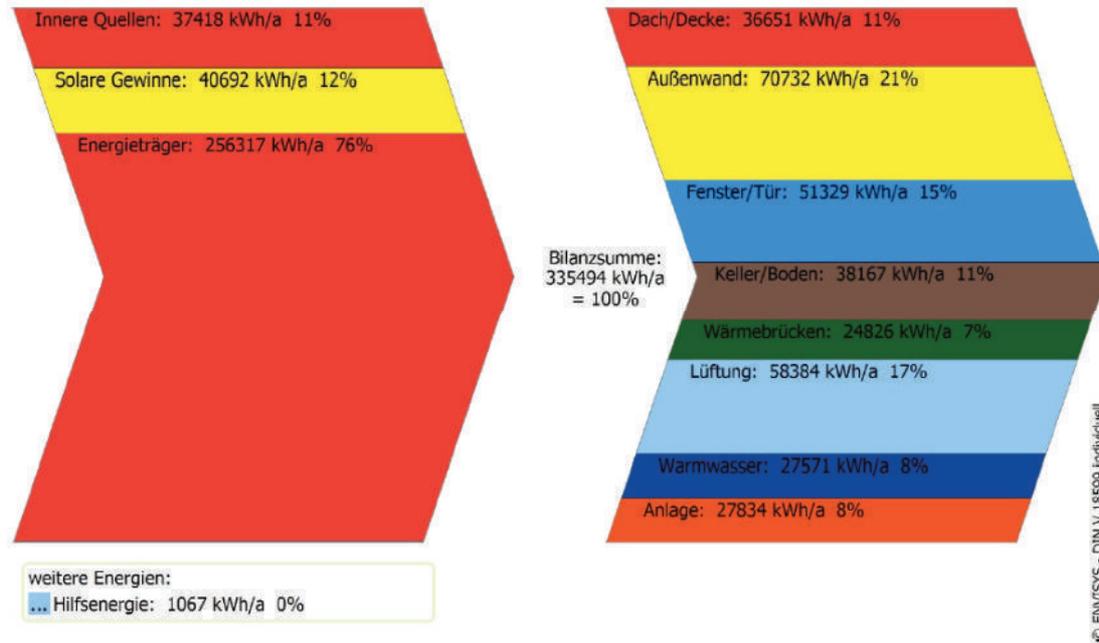
### Darstellung der Energieströme

Grobbetrachtung des Energieeintrages und -verlust

- Umstellung der gesamten Beleuchtung auf LED Technik
- Bau einer PV-Anlage auf den Flachdächern
- Fensteraustausch gegen 3-fach Verglasung notwendig
- Außenwanddämmung
- Aufdimensionierung der Dachdämmung ist besonders schwierig, da Kaldachkonstruktion und keine einfache Dachgeometrie mit einigen Höhenversprünge.
- Dachundichtigkeiten

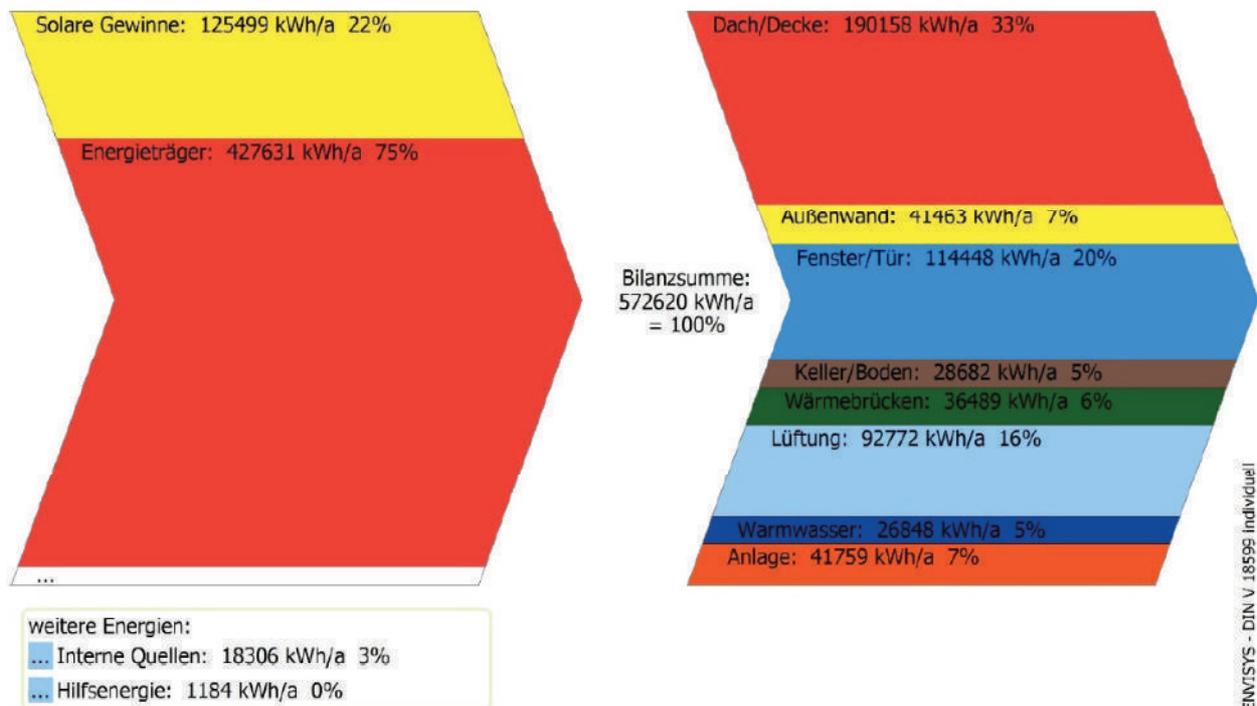
### Darstellung der Energieströme

Grobbetrachtung des Energieeintrages und -verlust

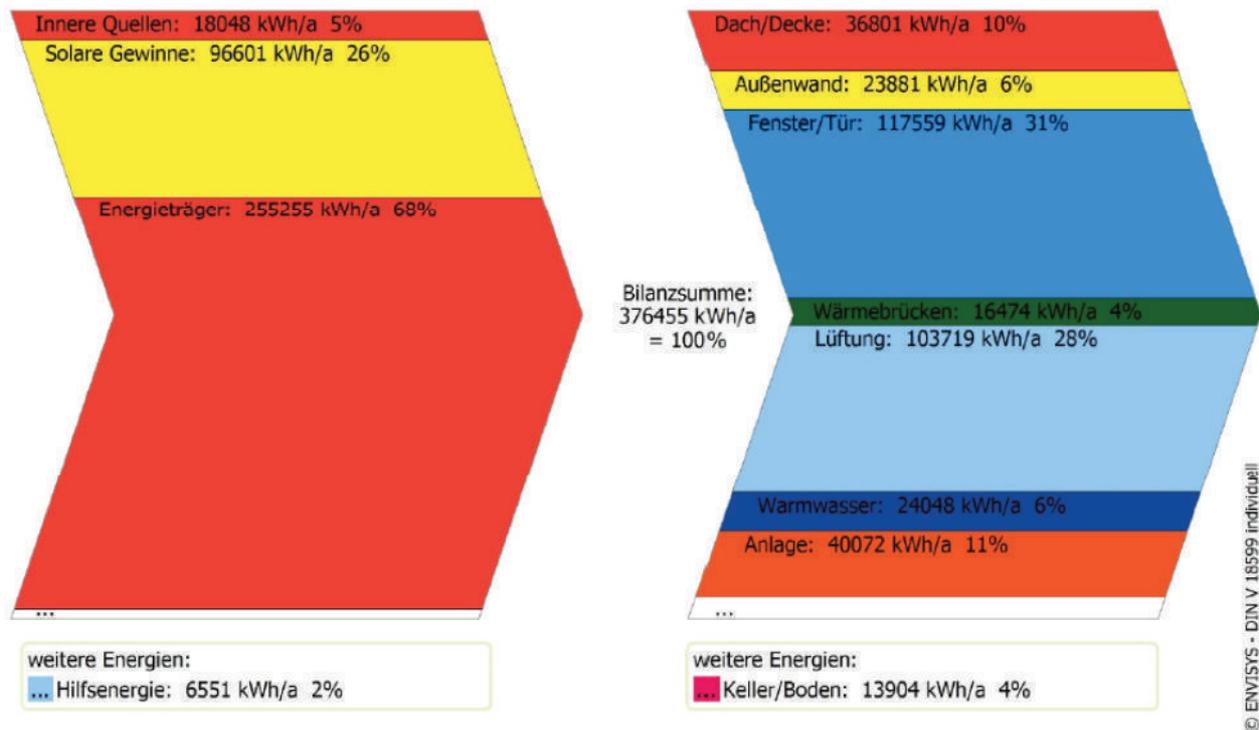
### Darstellung der Energieströme

Grobbetrachtung des Energieeintrages und -verlust

Prüfung zum Bau einer PV-Anlage auf den Flachdächern  
Und siehe auch bauliche Mängel Außen.
