Stellungnahme

Betr.: Baumaßnahme "Dätzweg "Rottenburg

hier: Mängelanzeige Asphalt - Fräsarbeiten Gehweg

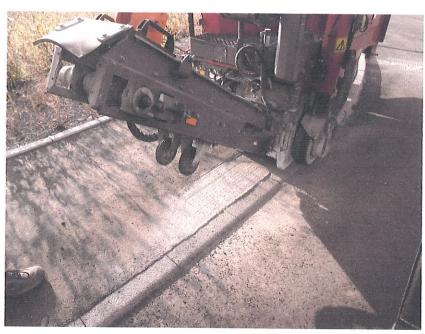
Die durchgeführte Maßnahme , im vorbestimmten Kurvenbereich des Gehweges (Bild 1) , ergab über die vorhandene Maschinen-Fräsbreite eine noch tolerable Beseitigung der Mängelanzeige (Asphaltüberhöhung bzw. Anschlag zur Bordstein - Hinterkante).

Bild 1 - Probefläche mit konstanter und gleichmässiger Frässtruktur über Maschinenbreite

Deshalb wurde im Konsens der Beteiligten (AG und AN) festgelegt , dass die partiell zu erneuernden Mängelflächen , nach Art der Probefläche auf den gesamten Gehwegbereich ausgedehnt wird.

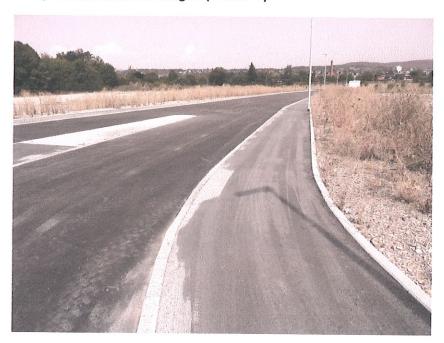
Bild 2 – Fräsbild mit angestrebter Maschinenbreite (Pfeil 1) und punktuellen Anfräsungen (Pfeile 2)

Der Unterzeichner stellt fest , dass die Mängelbeseitigung der Asphaltdeckschicht im gesamten Gehwegbereich im Hinblick auf den geforderten Ausbaustandard , mittels der Fräsung keine erfolgreiche Auswirkungen ergeben hat .

Die Qualität der Asphaltdeckschicht ist im Hinblick , auf die jetzt vorhandenen ungeeigneten Oberflächeneigenschaften , verkehrstechnisch und der Nachhaltigkeit <u>nicht</u> tolerabel .

Ein Ersatz der Asphaltdeckschicht kann gefordert werden .

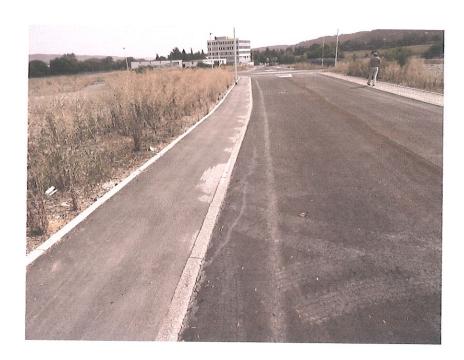
Bild 3 - uneinheitliches Fräsbild

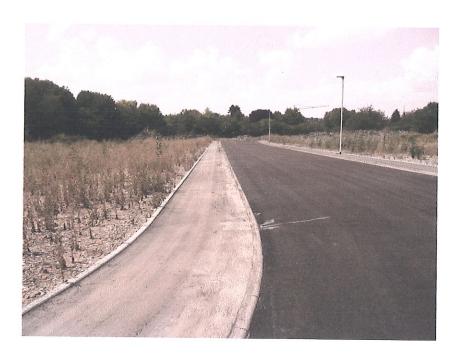
Bild 4 – unstrukturiertes Fräsbild
