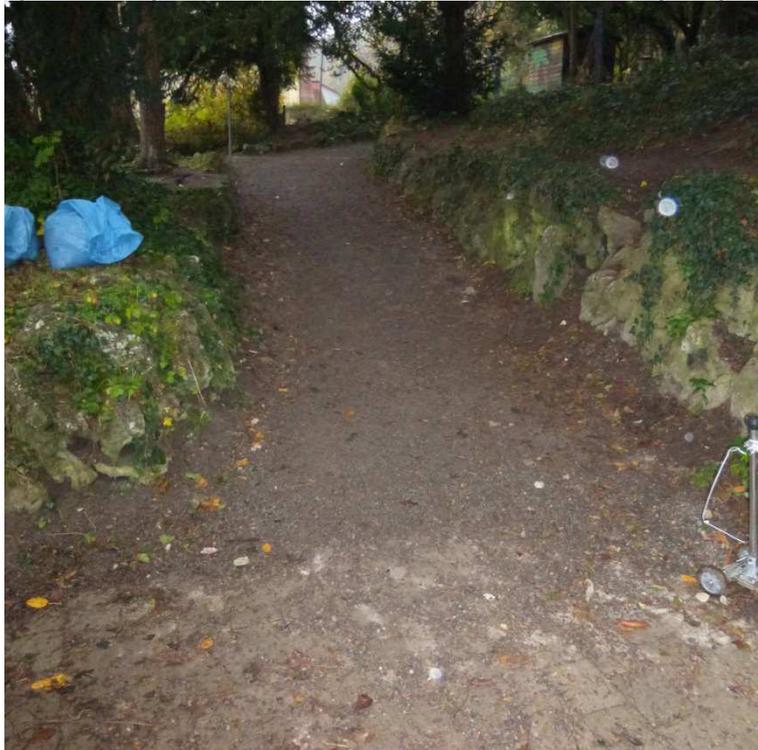
Schotteraufgang
(bei jedem Regen wird das Geröll bis auf den Gehweg abgespült)

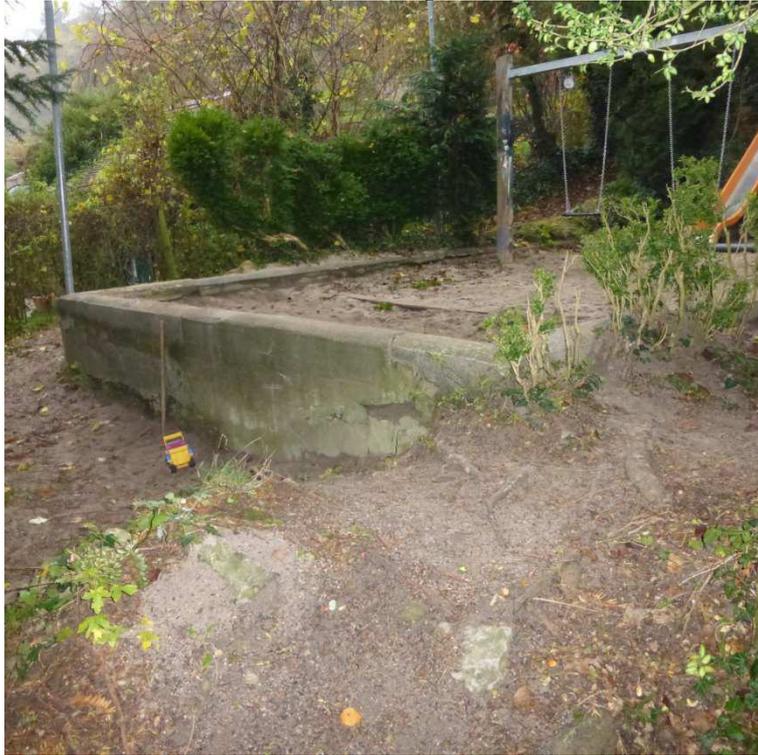
Sandkasten, Betonrisse, Abplatzungen

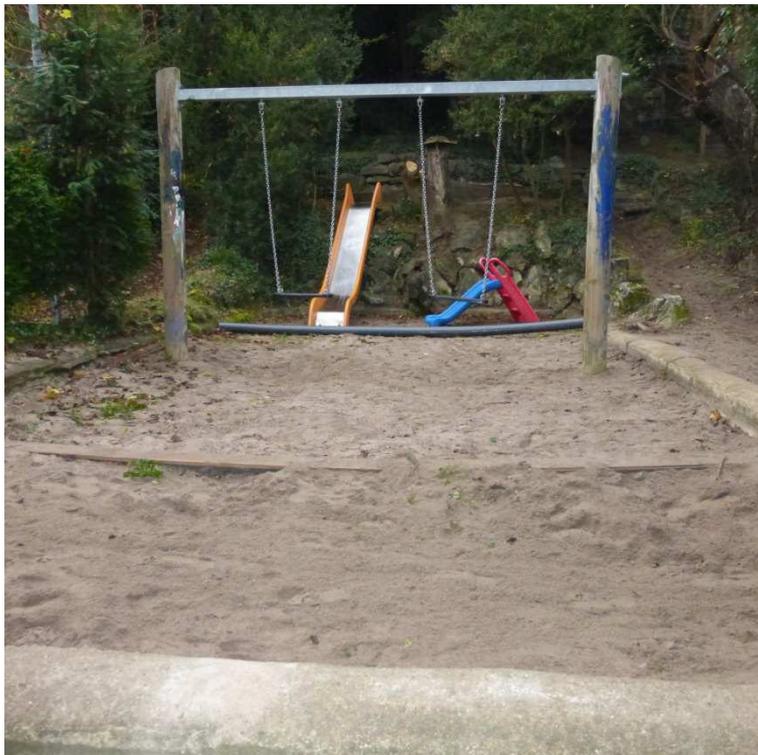
Sicherheitsabstände

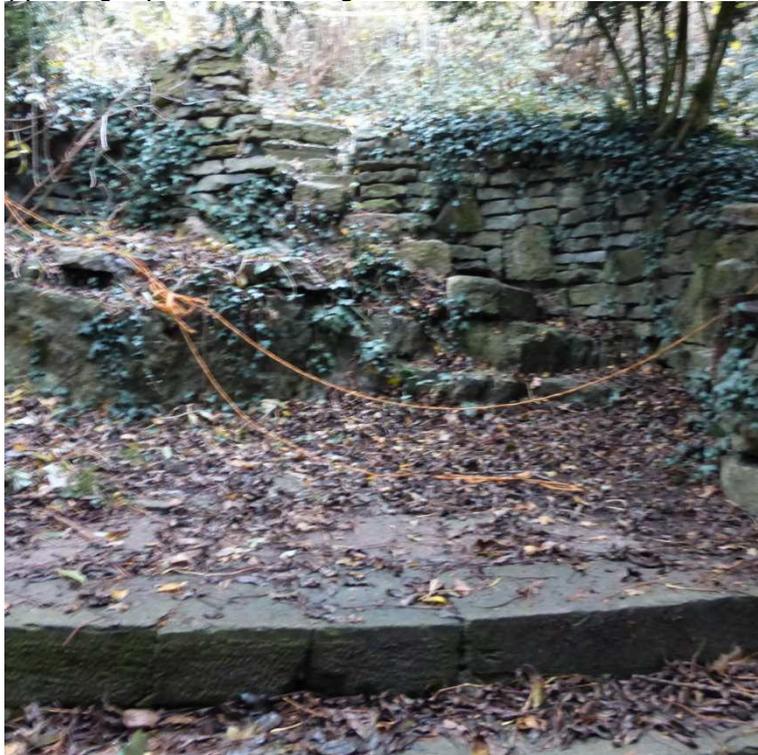
Treppe abgesprerrt, Einsturzgefahr

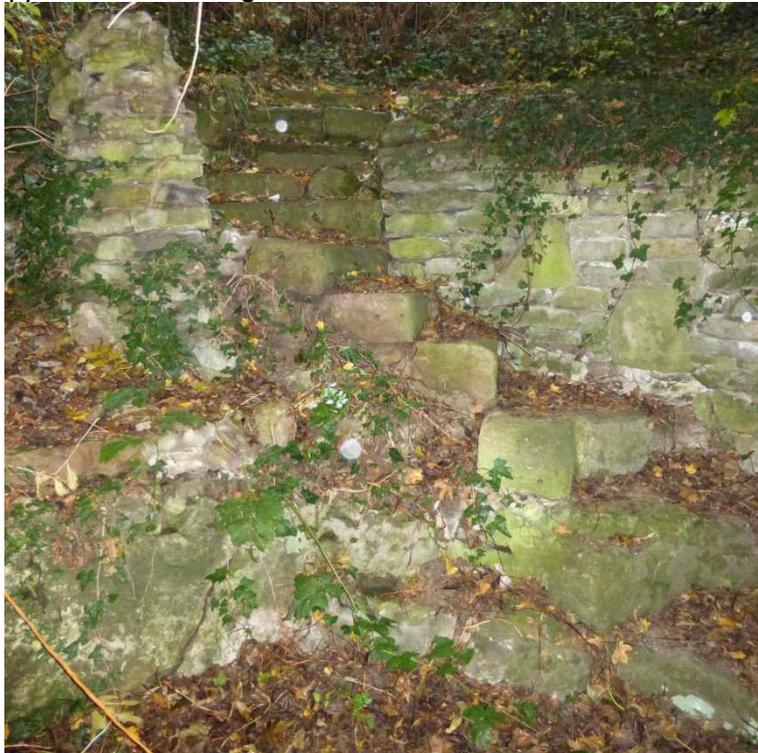
Treppe ohne Brüstung, Geländer

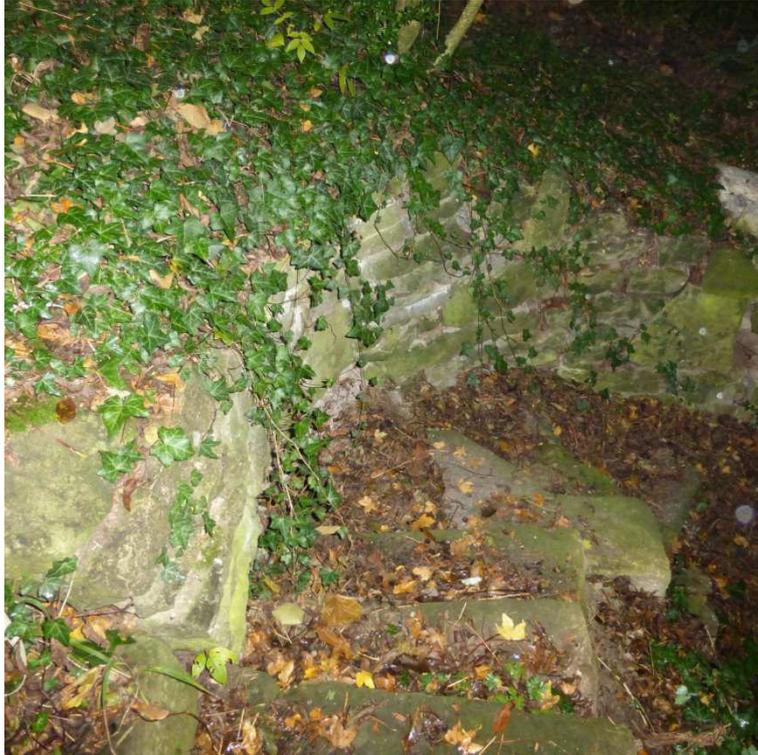
Wand geneigt durch Erddruck

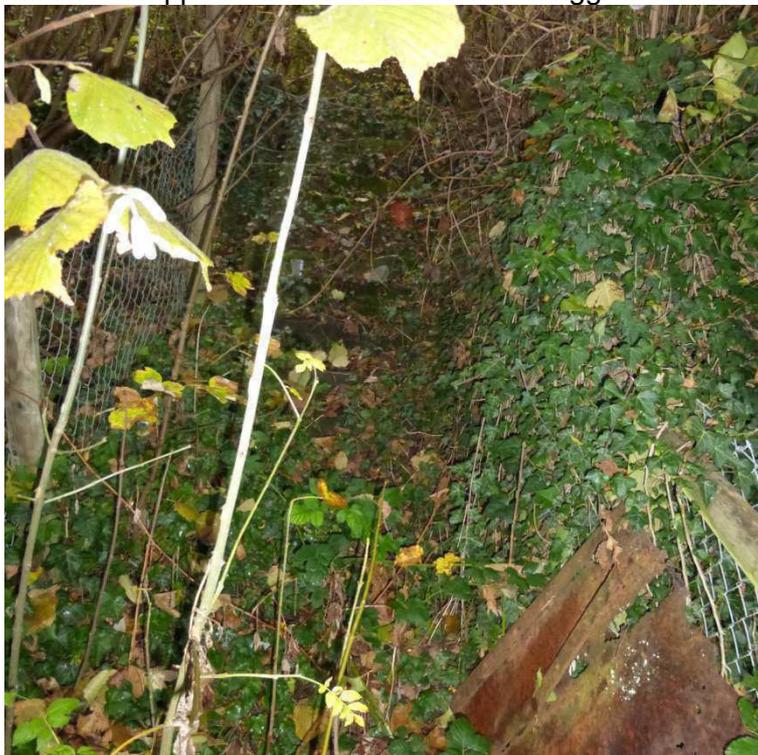
Verwilderte Treppe in das ober Drittel des Hanggrundstückes

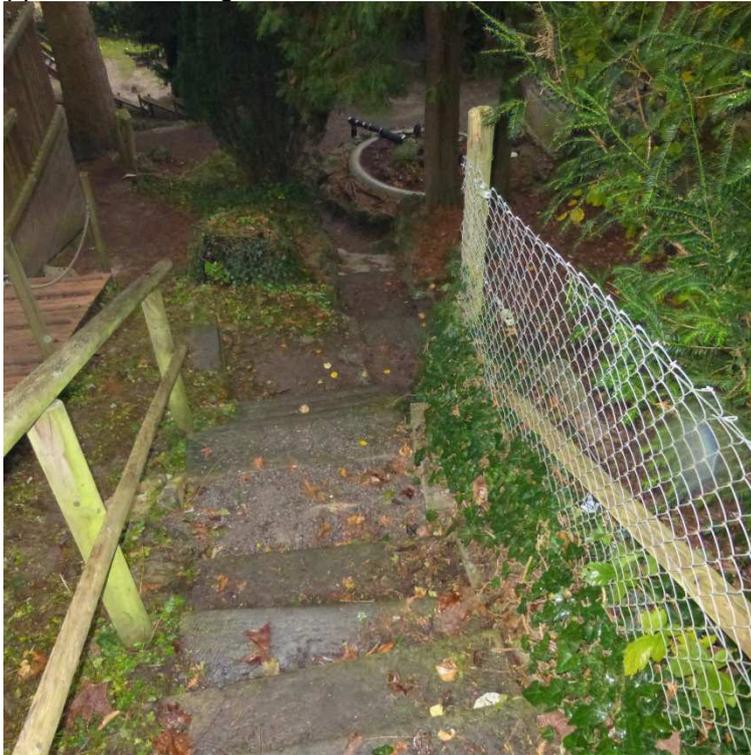
Treppe steil, rutschig

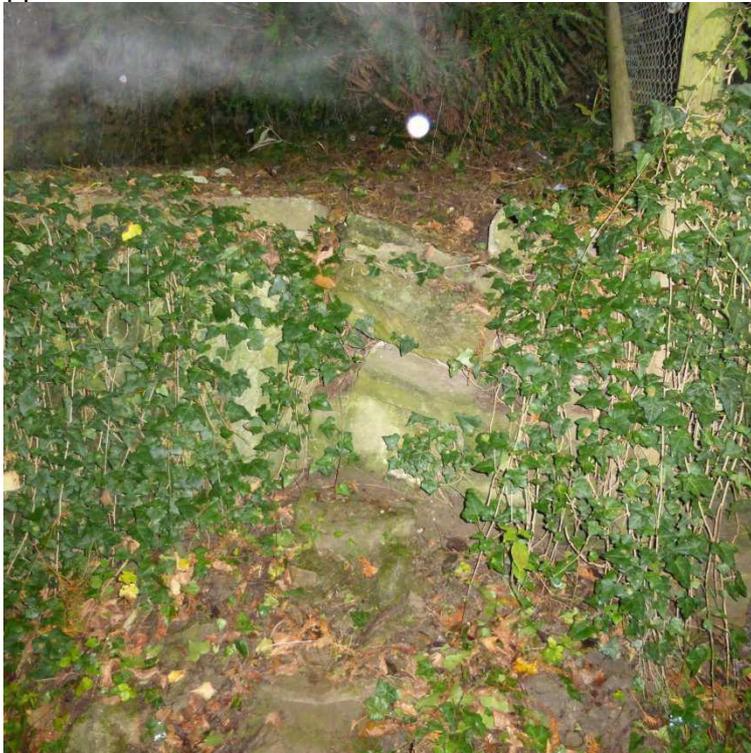
Treppe überwuchert

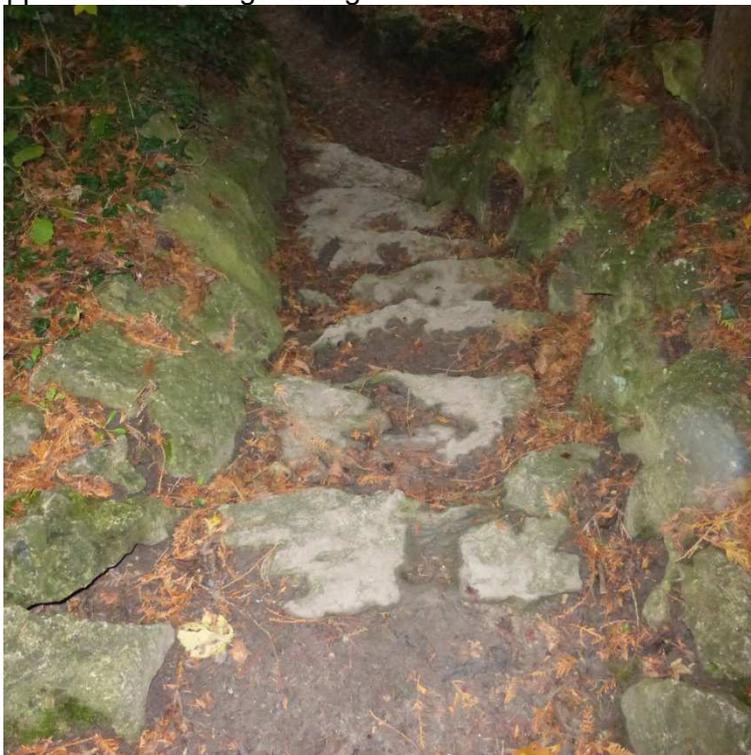
Treppe steil und unregelmäßig

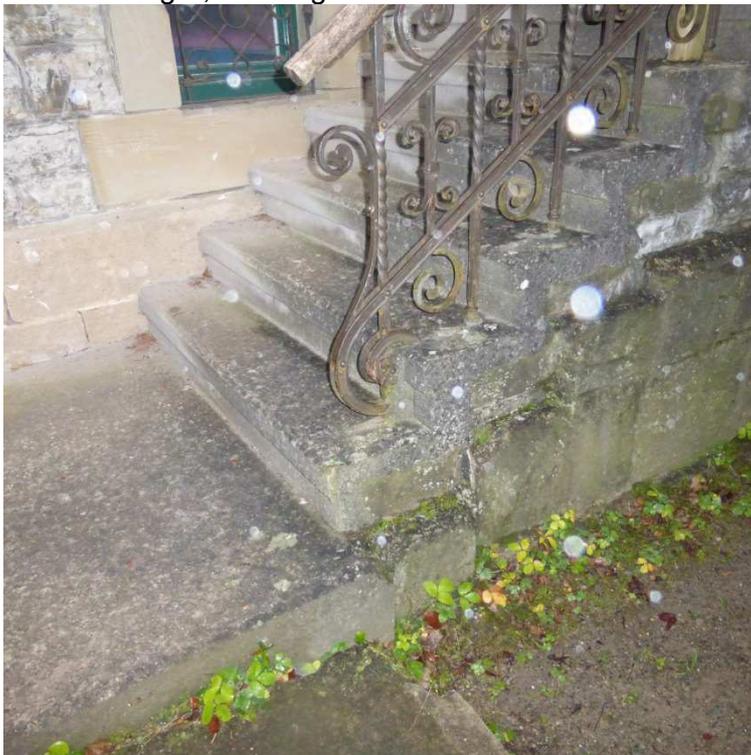
Risse am Auflager, Setzungen

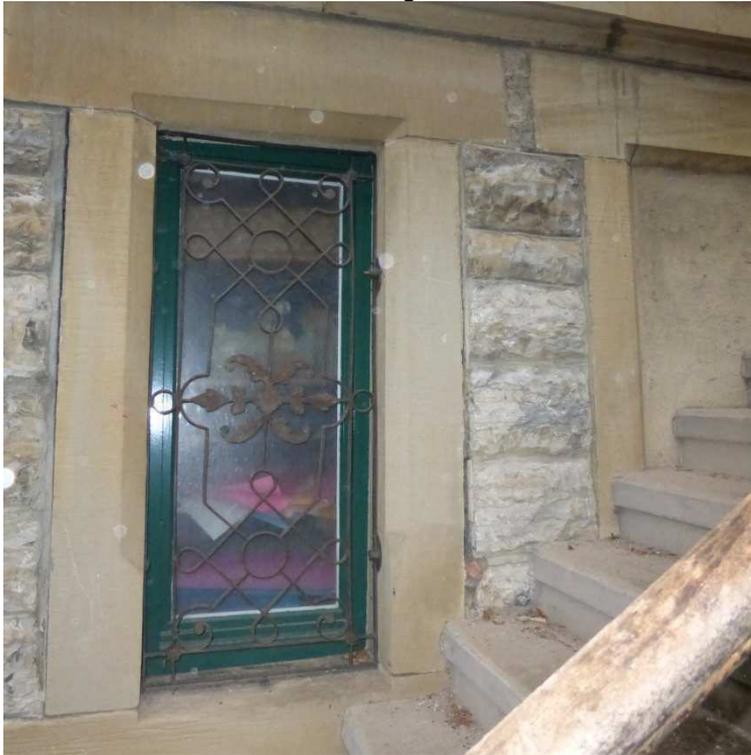
Risse an den Natursteineinfassungen/ Bossenmauerwerk

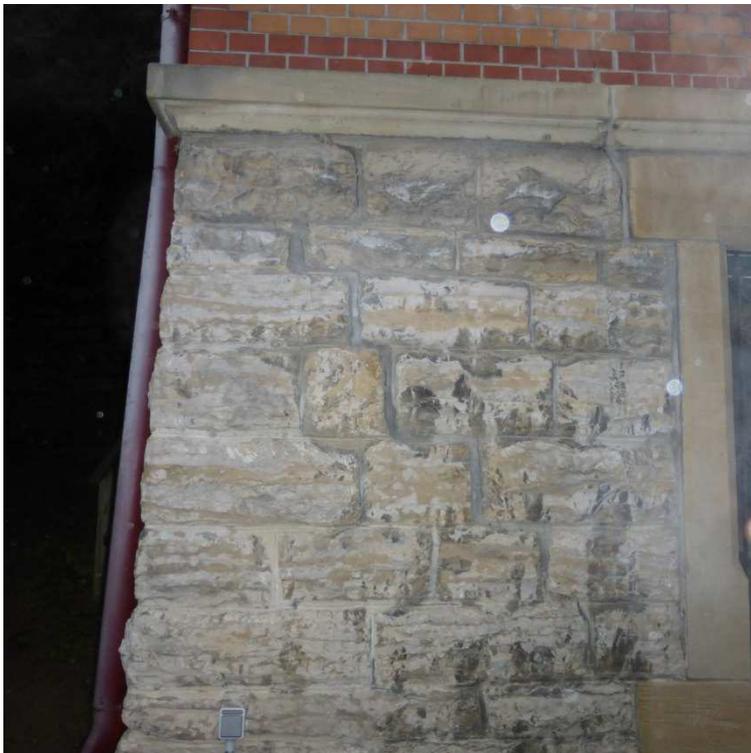
Risse an der Ecke Süd/West

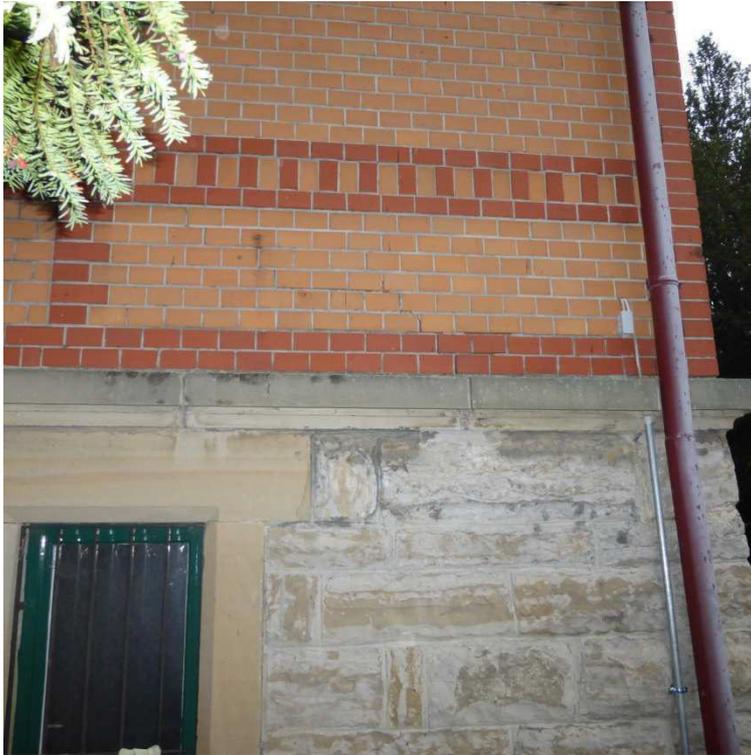
Risse an der Ecke Süd/ West

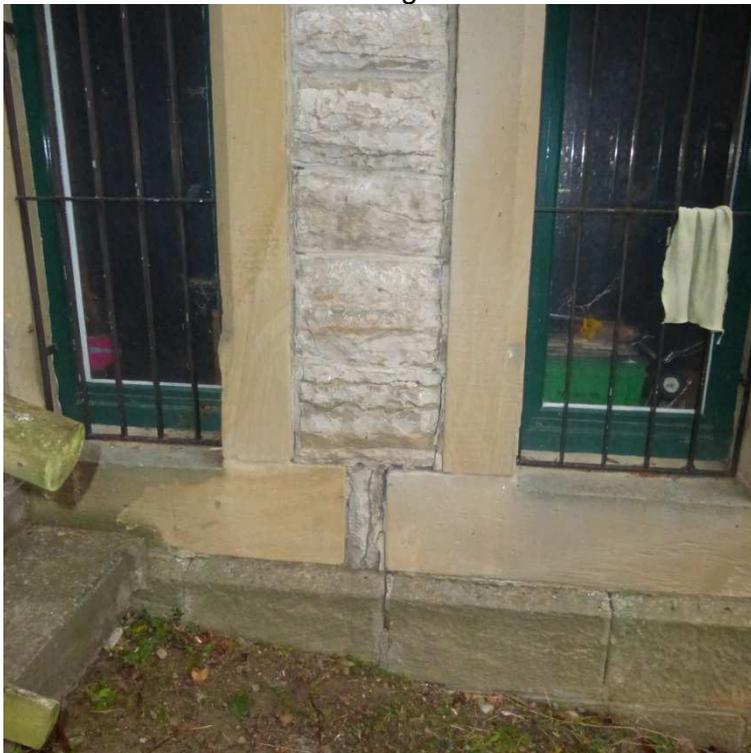
Risse an den Natursteineinfassungen

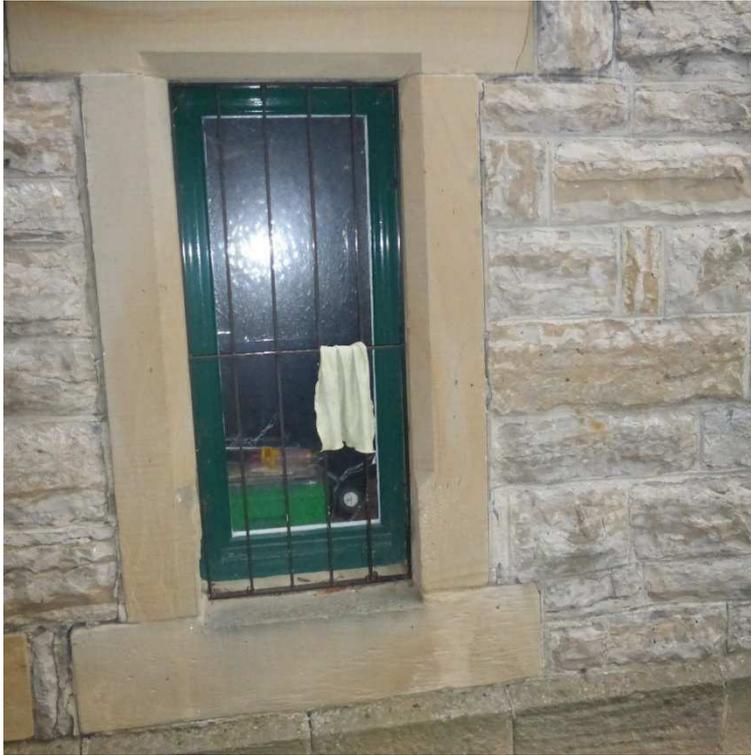
Risse

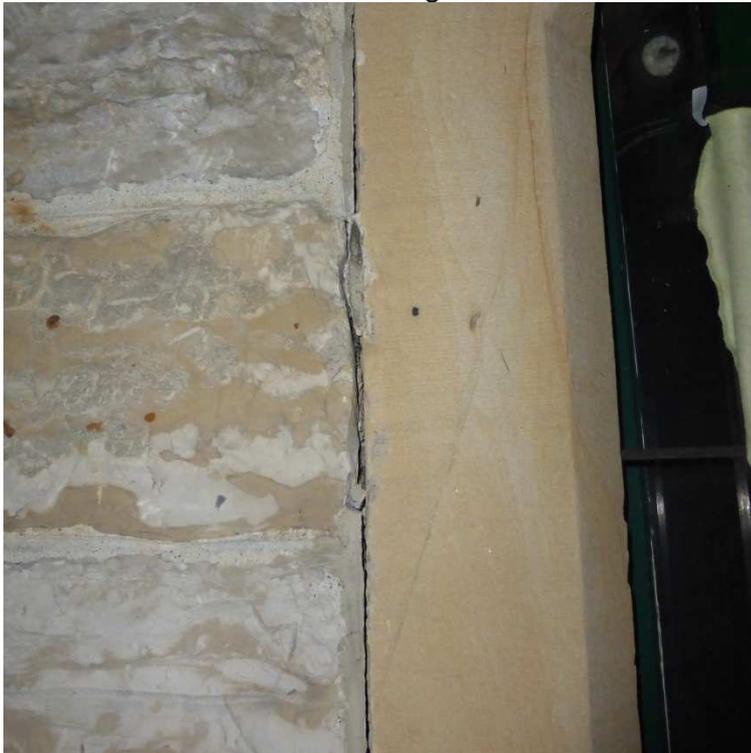
Rissbild an der Natursteineinfassung

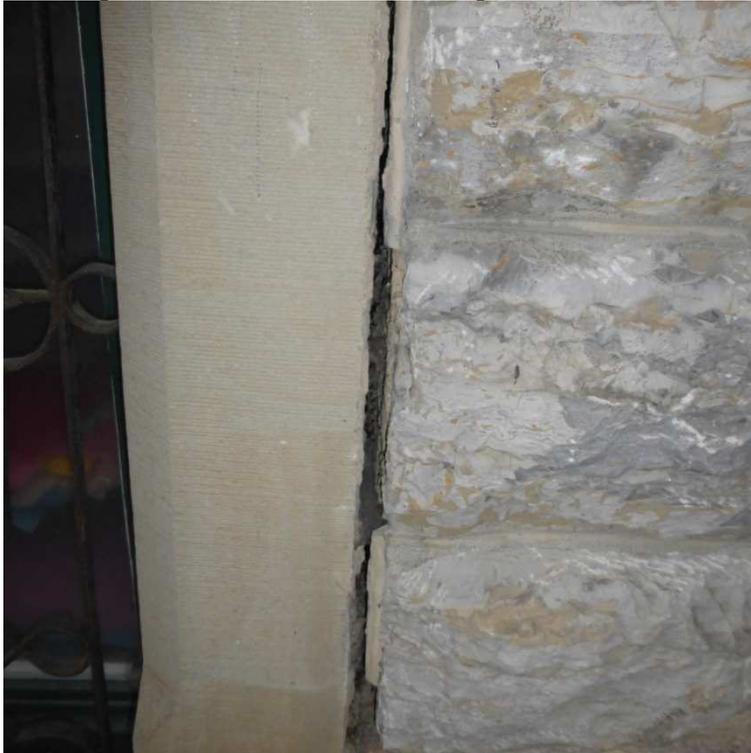
Rissbildung an der Natursteineinfassung

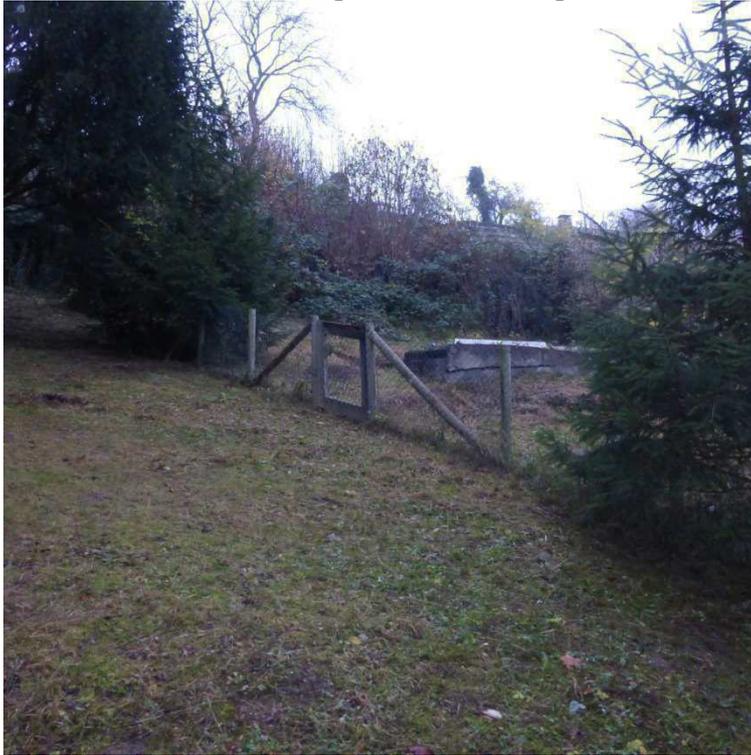
Blick auf eine Beeteinfassung/ Betonablatzungen

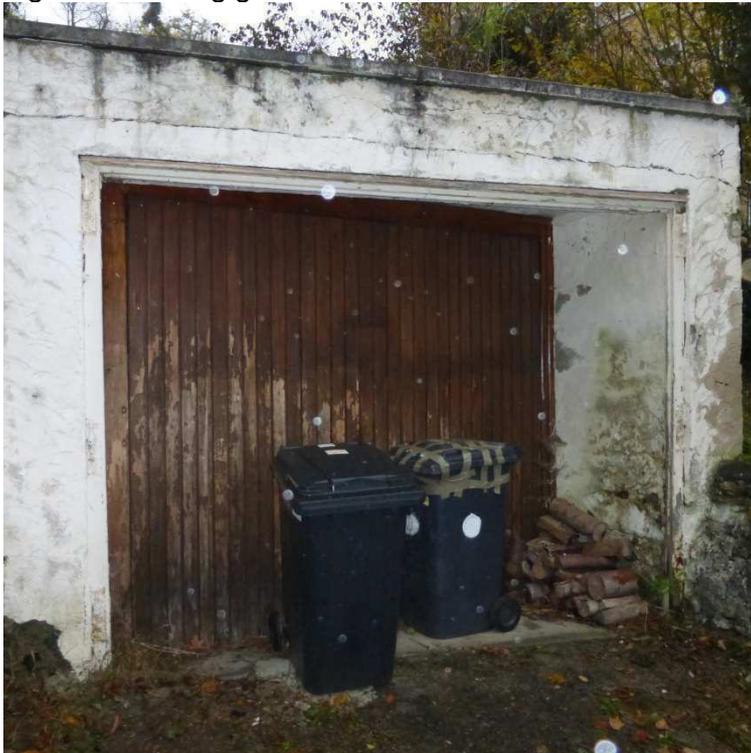
Garage in den Hang gebaut/ Risse, feucht, Tor defekt

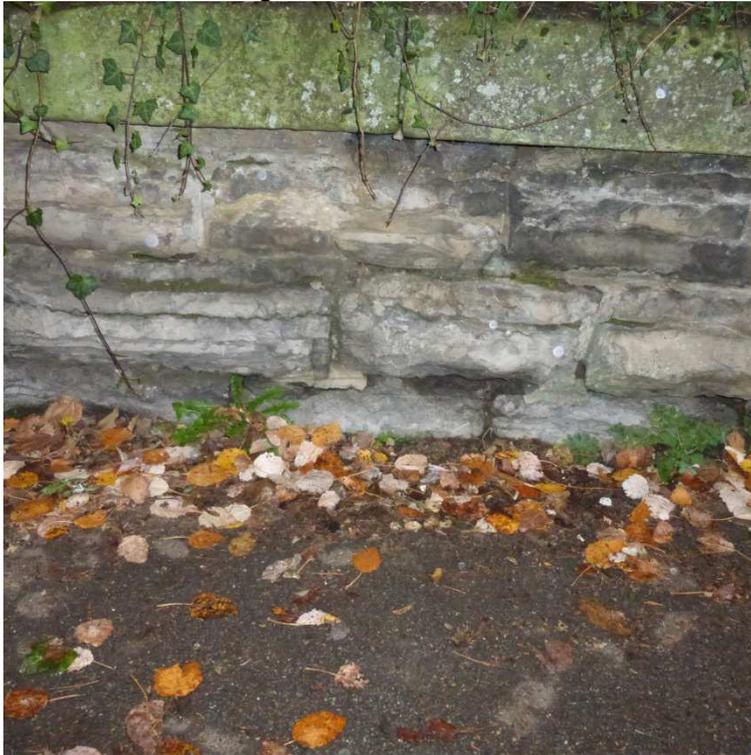
Risse in der Umfassungsmauer/ Sockelbereich

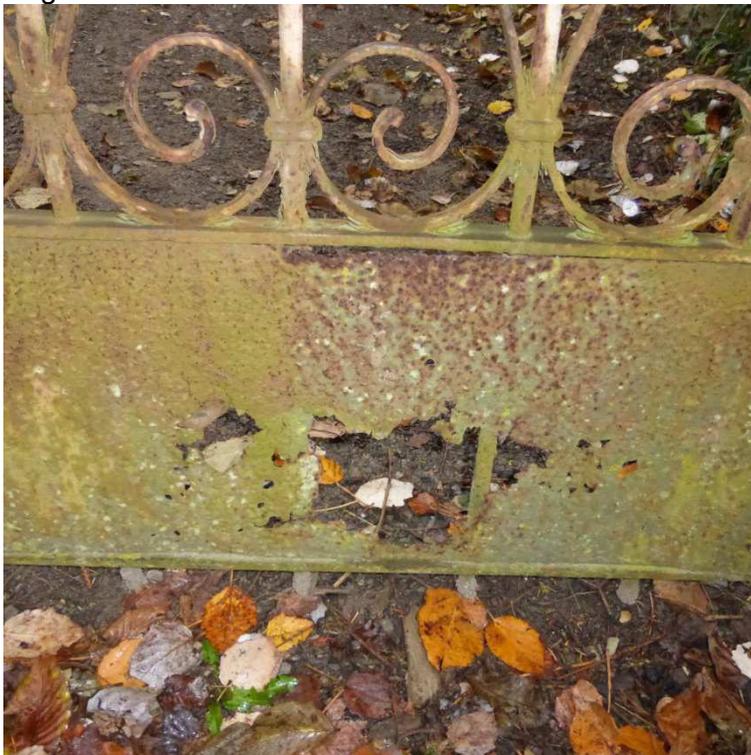
Durchgerostetes Tor/ Zaun
