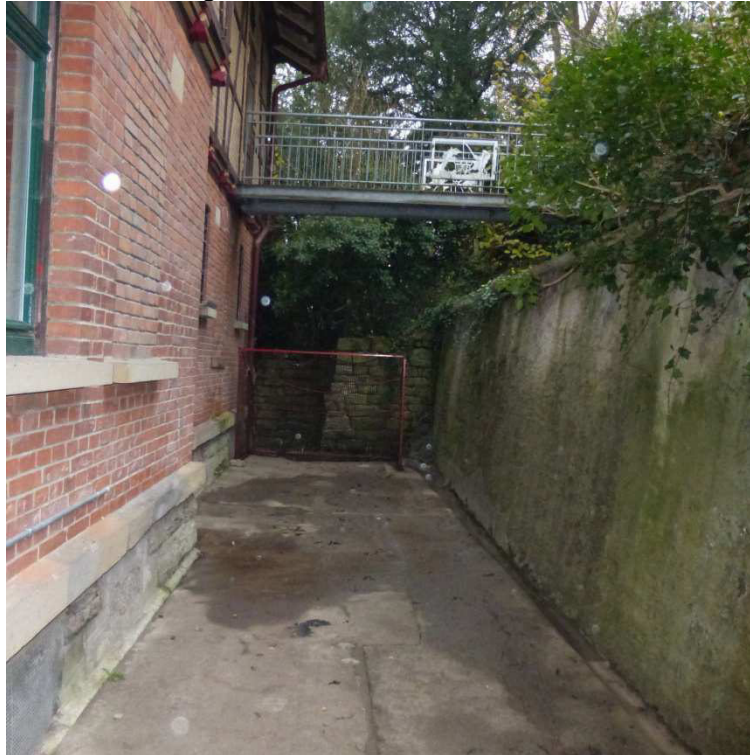
Stützwand mit Steg

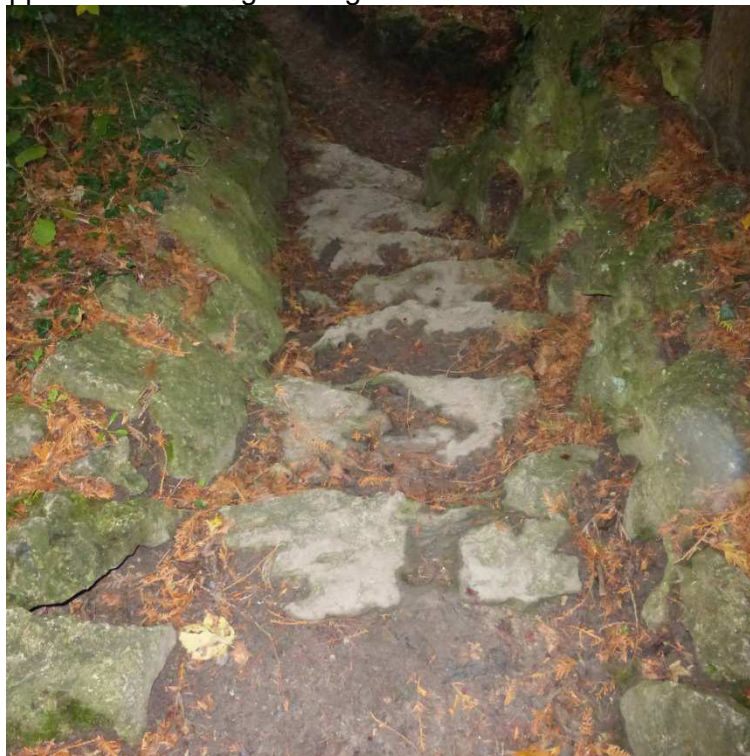
Treppe steil und unregelmäßig

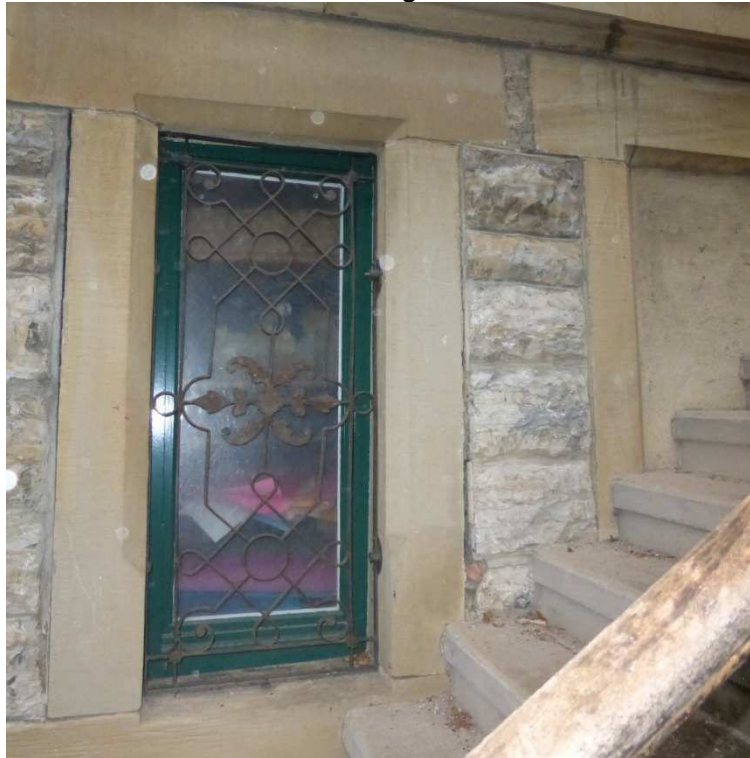
Risse an den Natursteineinfassungen/ Bossenmauerwerk

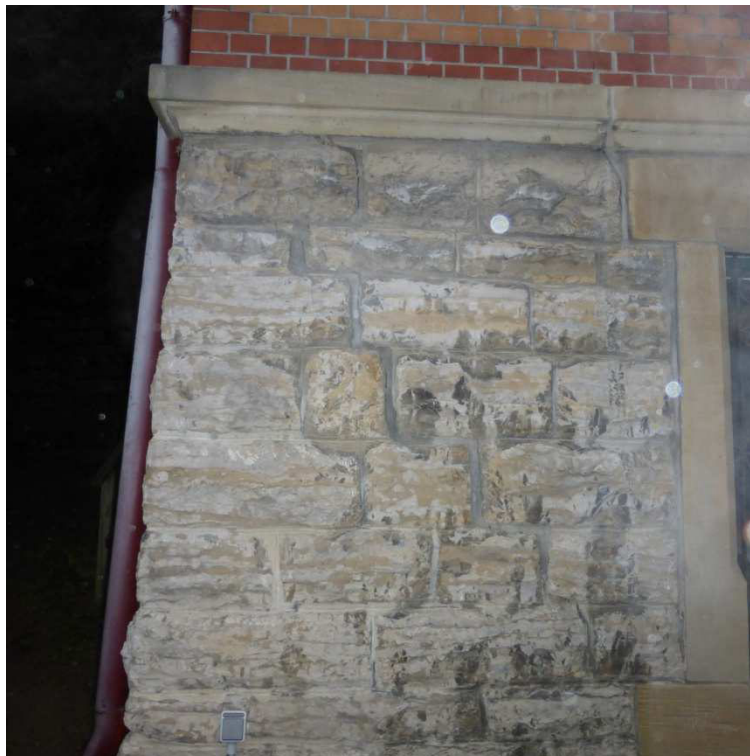
Risse an der Ecke Süd/West

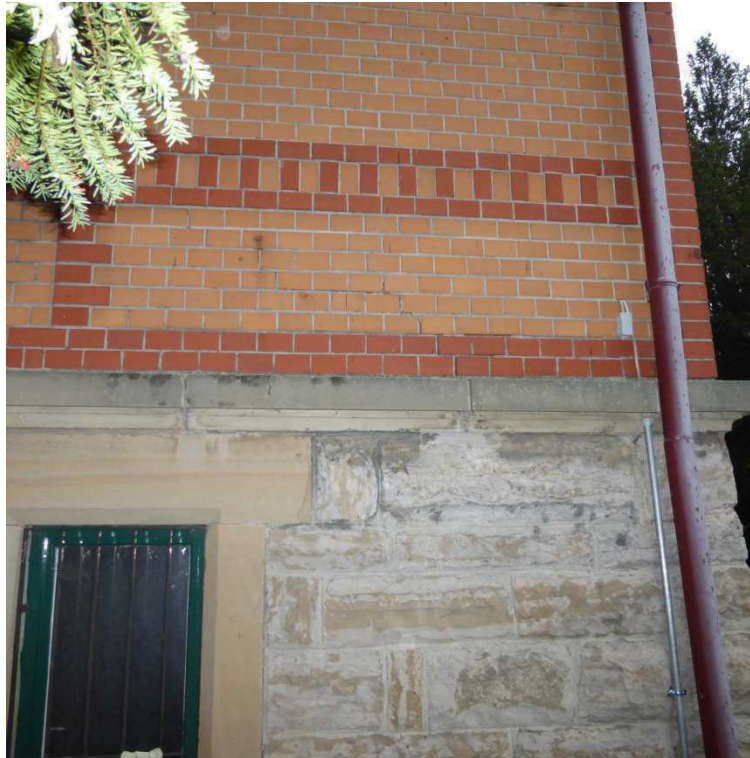
Risse an der Ecke Süd/ West

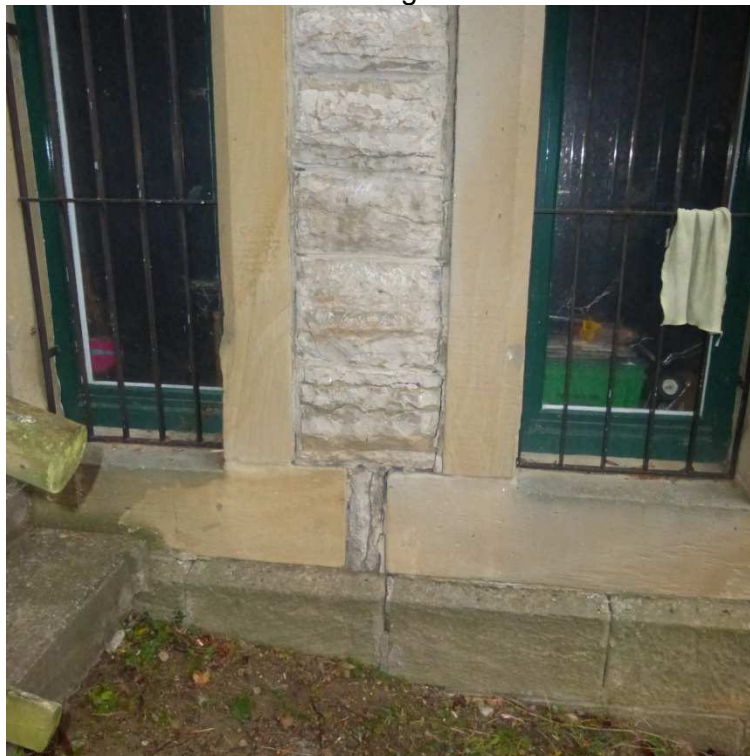
Risse an den Natursteineinfassungen

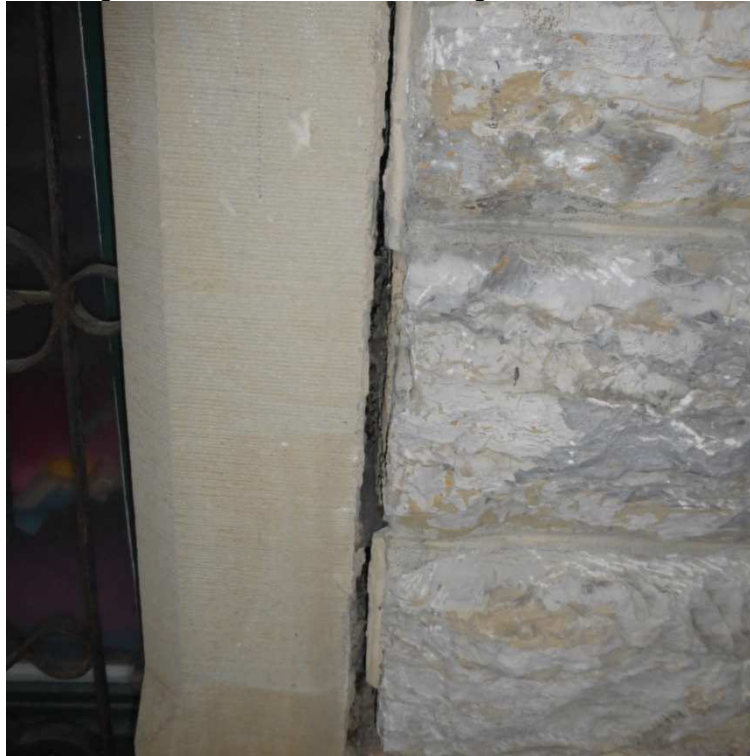
Rissbildung an der Natursteineinfassung

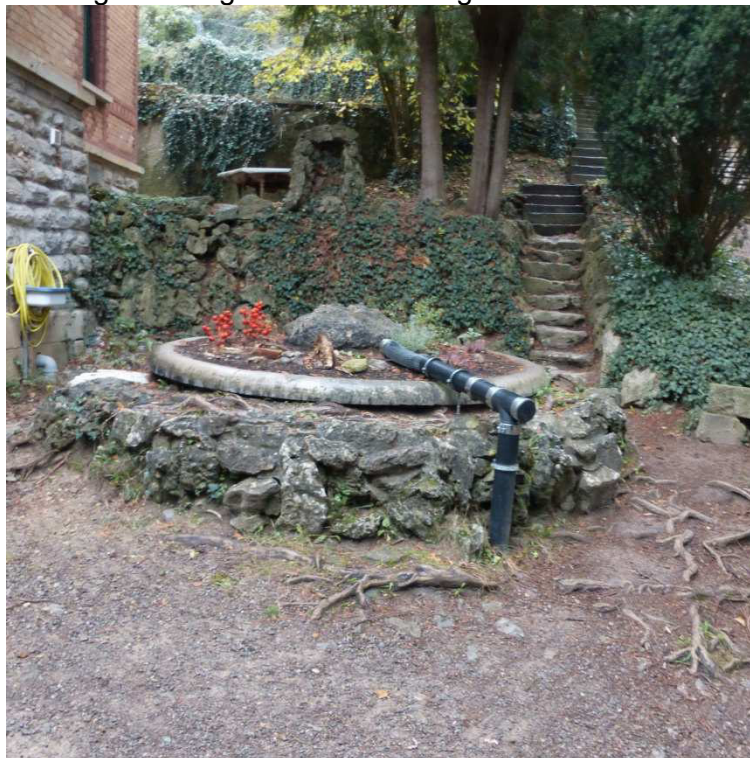
Einfassung ehemalige Brunnenfassung

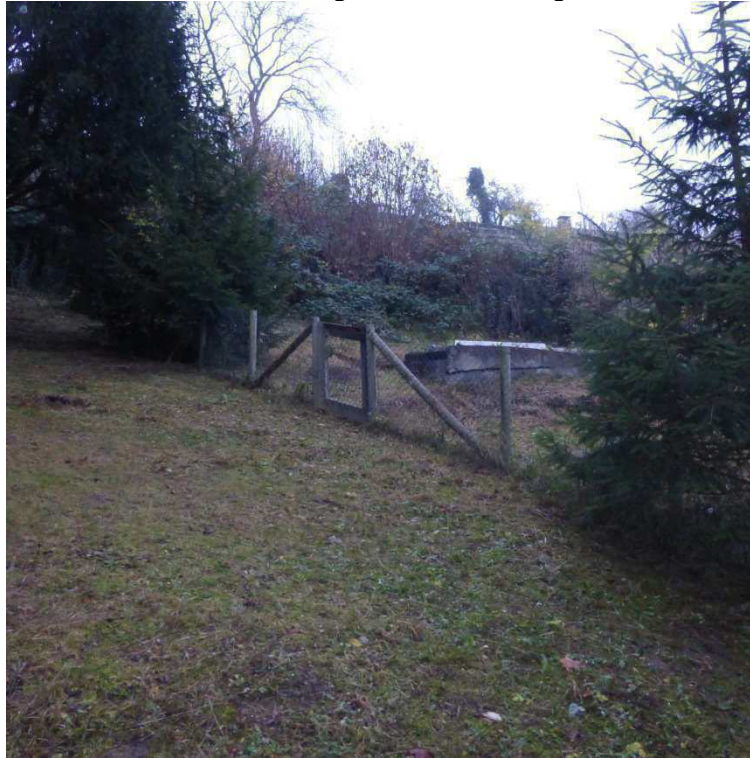
Blick auf eine Beeteinfassung/ Betonablatzungen

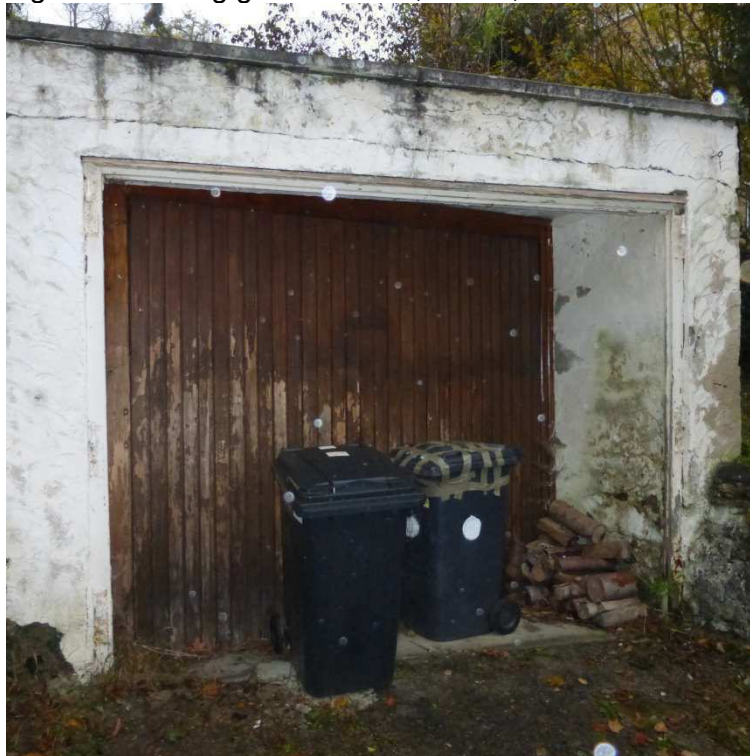
Garage in den Hang gebaut/ Risse, feucht, Tor defekt
