**Maßnahmenkatalog für Sanierungs – und Instandhaltungsmassnahmen  
der bestehenden Wohngebäude - Wohnbau Rottenburg -**

**Objekt :** Wohngebäude Kaiserstr. 8 in Rottenburg - Baisingen  
**Objekt Nummer :** 15

**Stand:** Rottenburg , den 18.04.2017  
**Bearbeitet durch:** Freie Architekten Harald Kreuzberger, Radbrunnenstr. 11, 72108 Rottenburg

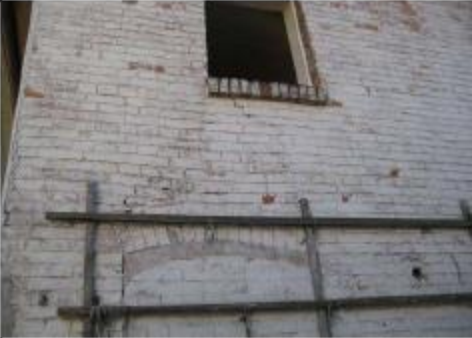
| Nr. | Bild | Schaden | erforderliche Massnahmen |
|---|---|---|---|
| 1 | | Starke Rissebildung im Backsteinmauerwerk.<br>Durch die Teilunterkellerung und das witterungsabhängig vorkommende Wasser im Keller haben Setzungen des Gebäudes Risse im Mauerwerk und Verformungen im Deckenbereich gebildet. | Abdichtungen des Kellers, falls überhaupt möglich.<br>Der Keller war zum Zeitpunkt der Besichtigung nicht zugänglich. Es waren aber Feuchteschäden im Erdgeschoss sichtbar. |

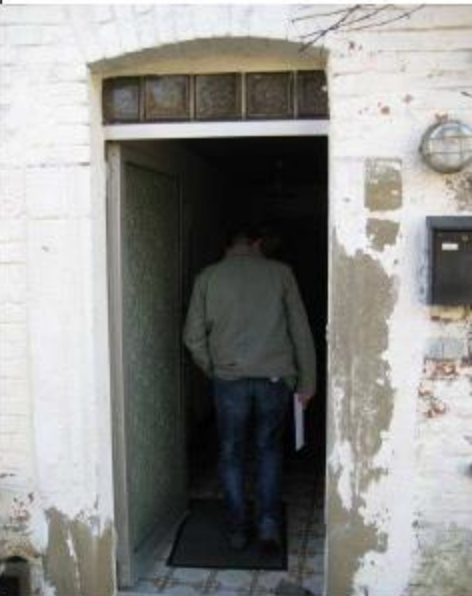
| Nr. | Bild | Schaden | erforderliche Massnahmen |
|---|---|---|---|
| 2 | | Feuchteschäden rückwärtiger Eingang im 1. OG | Horizontale Absperrung oder Drainage des nicht unterkellerten Bereichs. |

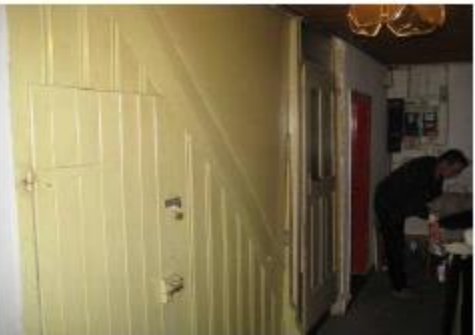
| Nr. | Bild | Schaden | erforderliche Massnahmen |
|---|---|---|---|
| 3 | | Keine brandschutztechnische Abgrenzung des Treppenhauses u.der einzelnen Wohneinheiten.<br>Fehlender Schall- und Wärmeschutz. | Brandschutztechnische und baurechtliche Abgrenzung des Treppenhauses und Herstellung des ersten baulichen Rettungsweges. |

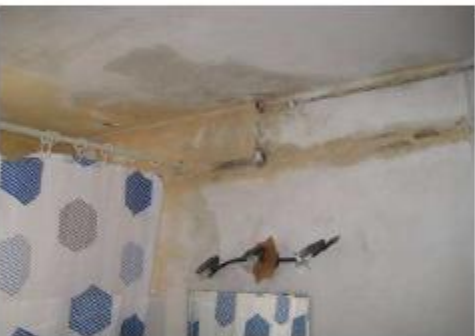
| Nr. | Bild | Schaden | erforderliche Massnahmen |
|---|---|---|---|
| 4 | | Feuchteschäden im Wand- u. Deckenbereich durch Kältebrücken. | Energetische Massnahmen:<br>Dämmen aller Fassadenflächen und aller Decken zu nicht beheizten Räumen. |

Der energetische Standart des Gebäudes ist sehr schlecht und widerspiegelt sich in der Vielzahl der Kältebrücken, die Feuchteschäden und Schimmelbefall zur Folge haben.

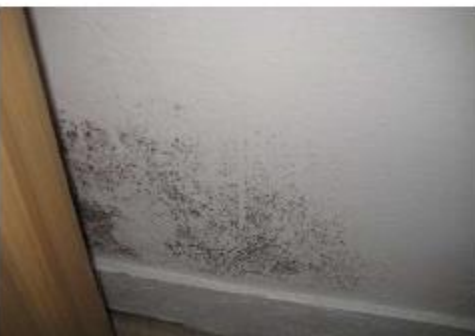
| Nr. | Bild | Schaden | erforderliche Massnahmen |
|---|---|---|---|
| 5 | | Schimmelbildung im EG aufgrund aufsteigender Feuchtigkeit aus dem durchfeuchteten UG. | - wie Bild 1 - |

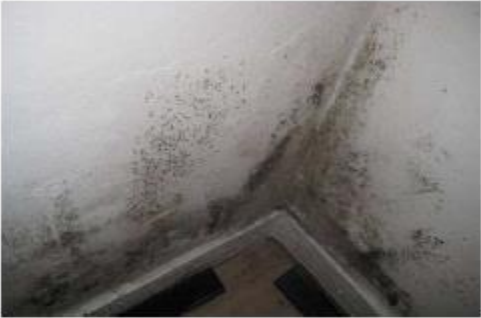
| Nr. | Bild | Schaden | erforderliche Massnahmen |
|---|---|---|---|
| 6 | | - wie Bild 5 - | - wie Bild 5 - |

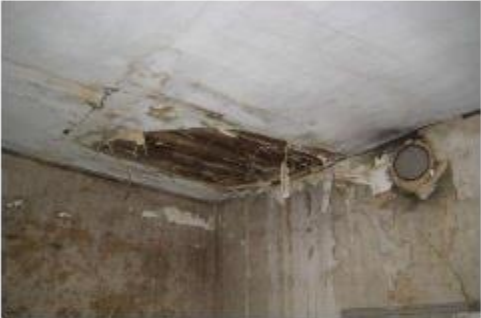
| Nr. | Bild | Schaden | erforderliche Massnahmen |
|---|---|---|---|
| 7 | | Wasserschaden Decke über OG;<br>ehemalige Dachundichtigkeit | Vermutliche Bildung von Fäulnis im Deckenbereich.<br>Das Gebälk ist hier auf Tragfähigkeit zu überprüfen und instand zu setzen. |

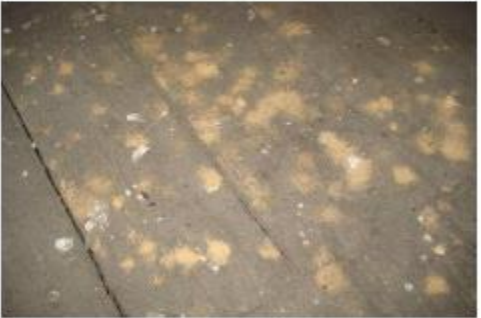
| Nr. | Bild | Schaden | erforderliche Massnahmen |
|---|---|---|---|
| 8 | | Starker Holzwurmbefall des Dachstuhls<br>und des Gebälks | Alle Bretterböden sind zu entfernen und die befallenen Hölzer sind zu behandeln bzw. z.T. auszutauschen. |
