## **Untersuchung der statischen Gegebenheiten an der Hohenberg Werkrealschule Rottenburg am Neckar**

**Drees & Sommer – Stuttgart GmbH**  
Obere Waldplätze 13  
70569 Stuttgart

**Boll und Partner.**

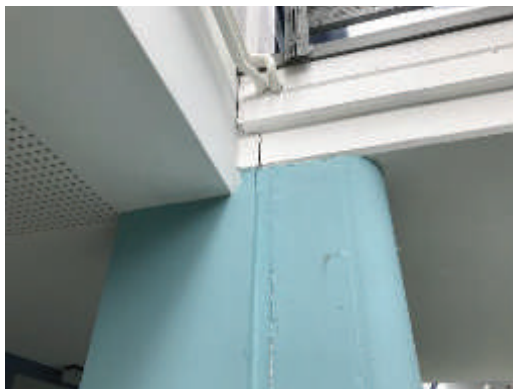
**Risse in mehreren Bauteilen**

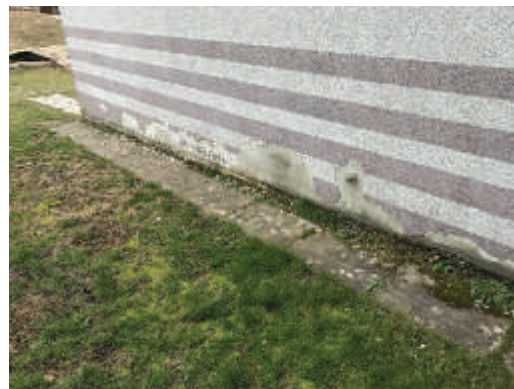
**Schäden im Sockelbereich**

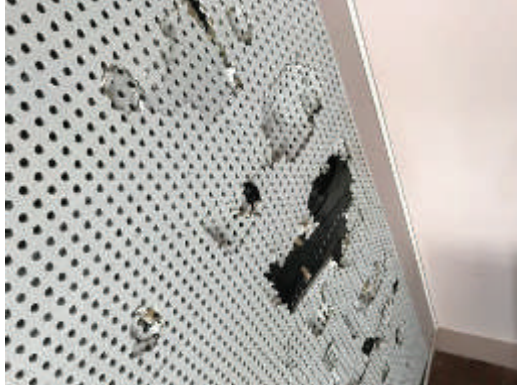
**Ausbau in marodem Zustand**

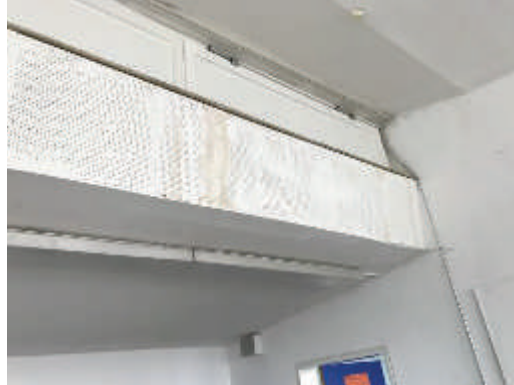
**Wasserschäden im Deckenbereich**

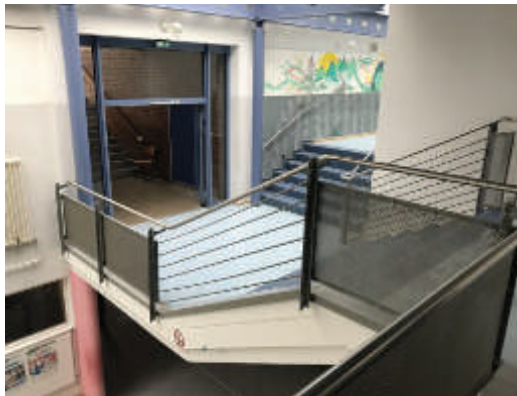
Zudem ist keines der vier Gebäude barrierefrei konzipiert worden. Gegenteilig weist die Schule aus architektonischen Gründen, viele Höhenunterschiede auf, welche mit zahlreichen Treppenstufen erschlossen werden.

**Beispiel Treppensituation**

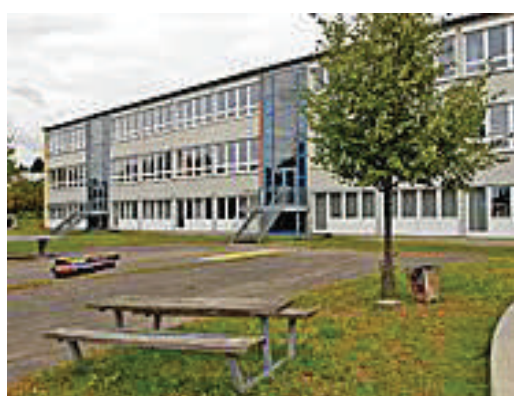
**Beispiel äußere Erschließung**

Eine barrierefreie Erschließung der unterschiedlichen Höhenniveaus scheint nicht realisierbar zu sein.

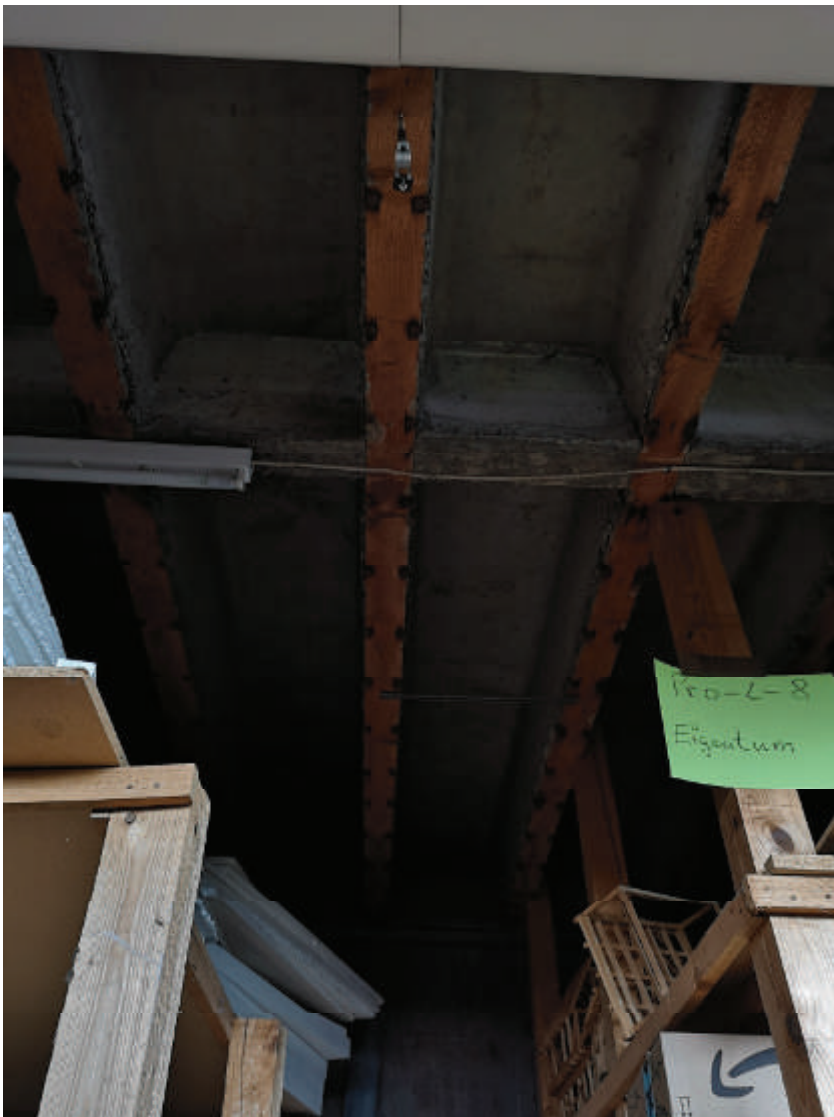
Rippendecke im 2.UG

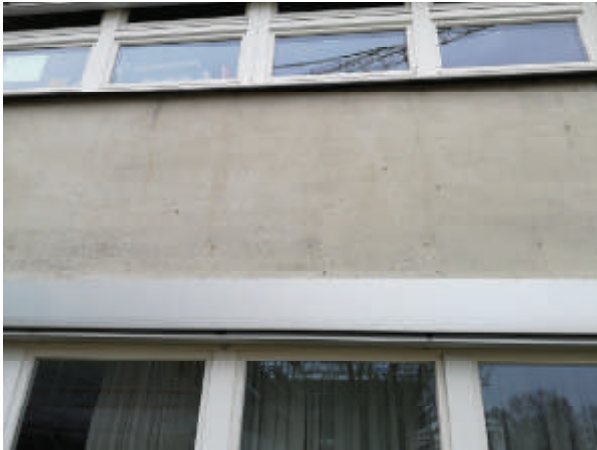
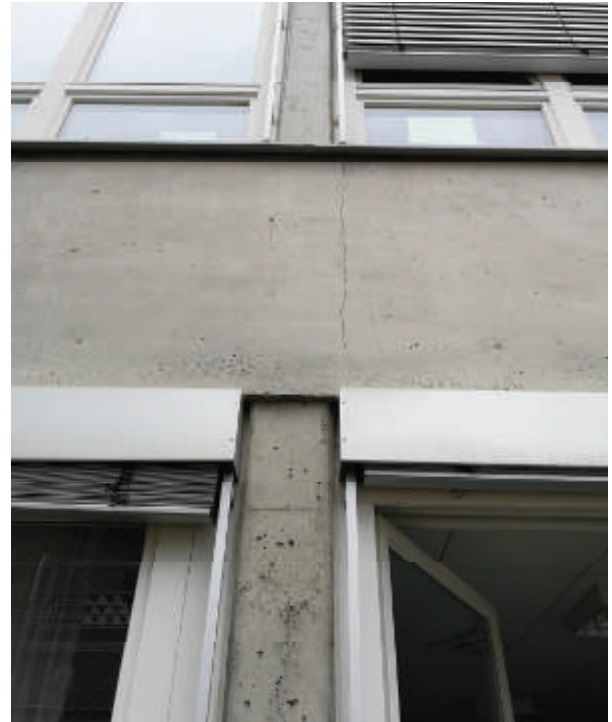
Die Brüstungen zeigen auf der Außenseite regelmäßige Rißbilder mit Rißabständen von ca. 1,5 bis 2 m. Die Risse sind auf Dehnungen aus Umwelteinflüssen zurückzuführen, davon überwiegend Temperaturdehnungen. Der große Rißabstand läßt auf eine schwache Längsbewehrung der Brüstungen schließen, die sich in den Plänen bestätigt. Die Brüstungen waren nicht für eine Messung der Risse zugänglich, der Augenschein läßt jedoch auf Werte über dem für Außenbereiche gültigen Grenzwert von 0,3 mm schließen. Dies wird teilweise durch lokal sichtbare Kalkspuren als Folge von Auswaschungen unterstützt.

Risse in den Brüstungen K-Bau

Die Risse erlauben es nicht, Feuchtigkeit im Fassadenaufbau auszuschließen. Insbesondere die bauphysikalisch unzulängliche Dämmungsdicke in Verbindung mit einer fehlenden Dampfsperre läßt auch den Ausschluß von Tauwasser nicht zu.

In der Folge ist mit hoher Wahrscheinlichkeit damit zu rechnen, daß die Bewehrung in der Brüstungen lokal korrodiert ist. Fehlende Laufspuren auf der Fassade (Rostfahnen) sind durch die verdeckte Lage der Korrosion im Rißgrund erklärlich, da hier fließendes Wasser nur sehr selten vorhanden ist. **In Verbindung mit der Neigung älterer Bewehrungsstähle zum Lochfraß kann diese Korrosion standsicherheitsgefährdend sein.**

Die Korrosion in den Rissen der Brüstungen gefährdet mittelfristig die Standsicherheit und ist zu sanieren.

Die Sanierung durch Freilegen der Korrosion, das Passivieren des Stahls und der anschließenden Reprofilierung ist technisch möglich. Die lärmintensiven Arbeiten können dabei in den Ferien ausgeführt.

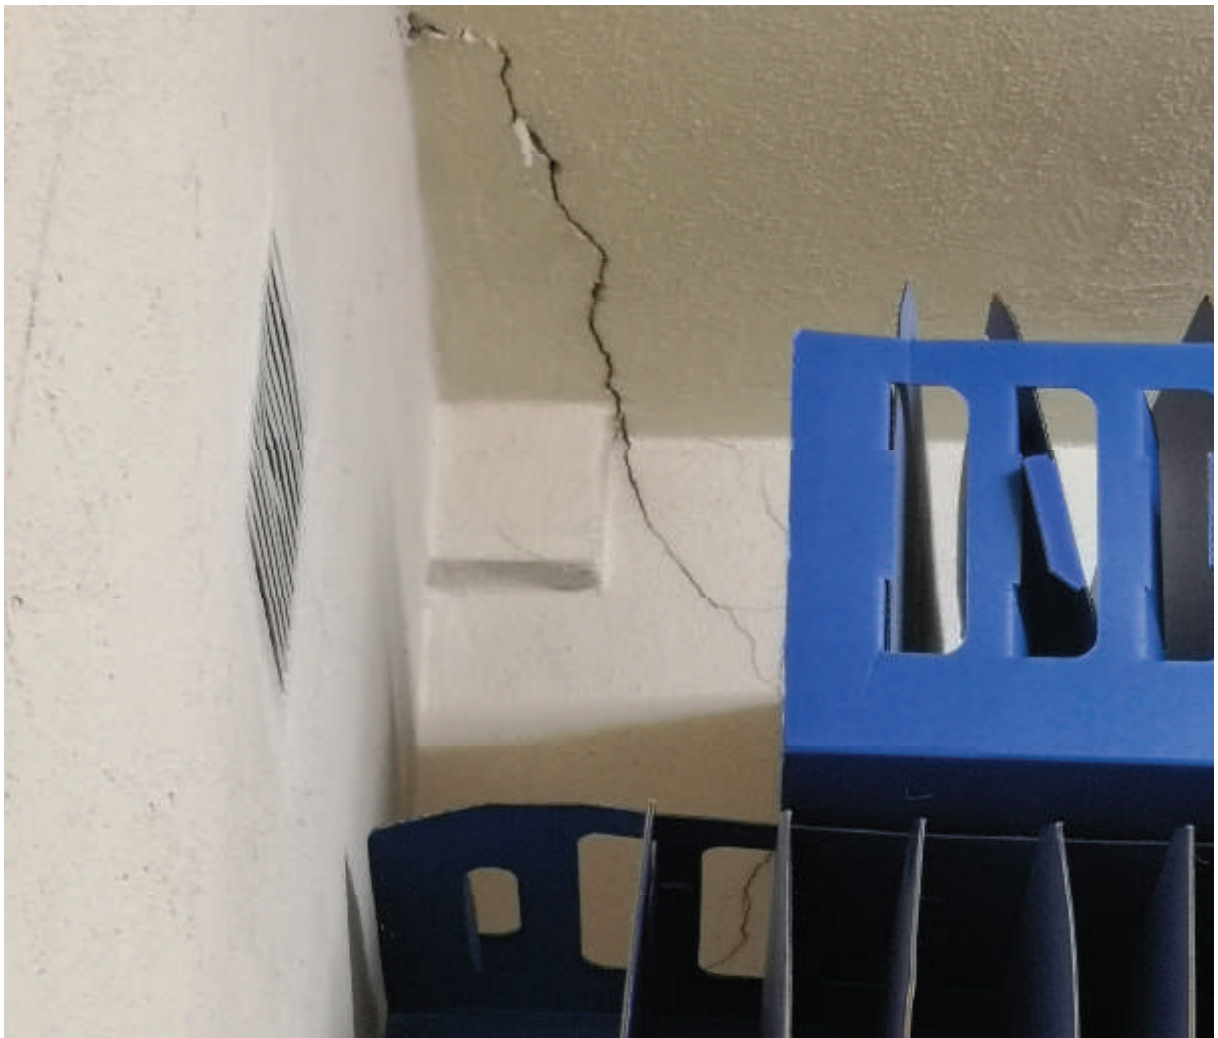
Rißschäden infolge von Setzungen, die abhängig von der Baugrundgüte häufig anzutreffen sind, konnten mit Ausnahme des ehemaligen Heizungskellers nicht festgestellt werden. Die geringen Bodenpressungen des Bestands begünstigen dies. Der Riß im Heizungskeller verläuft geneigt und läßt auf Baugrundbewegungen als Ursache schließen. Um mögliche Wassereintritte zu vermeiden, sollten die Risse verpreßt werden.

Riß im Heizungskeller unter dem S-Bau

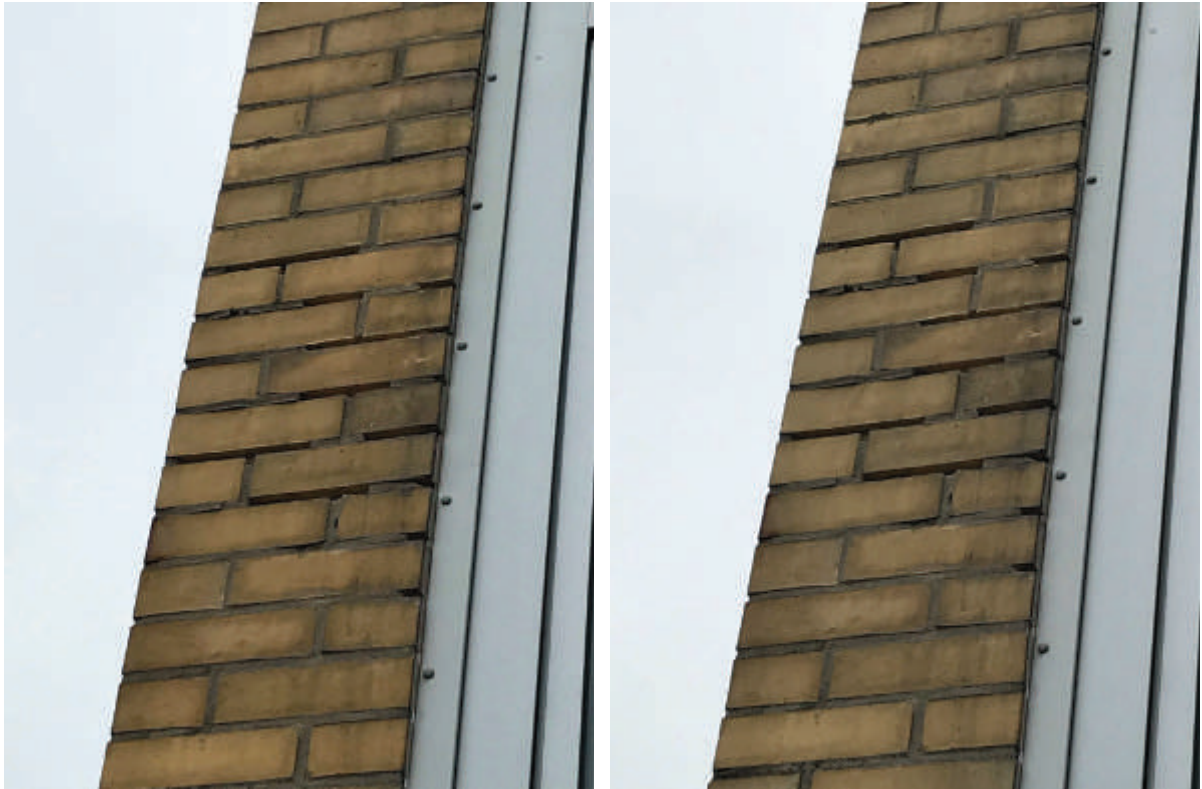
Die Mauerwerke an den Gebäude Stirnseiten und teilweise auch an den Längsfassaden zeigen lokal Schäden an den Fugen in Form von Auswaschungen und Ausbrüchen.

**Die Tragfähigkeit des Mauerwerks wird dadurch lokal beeinträchtigt.**

Mauerwerksschäden S-Bau

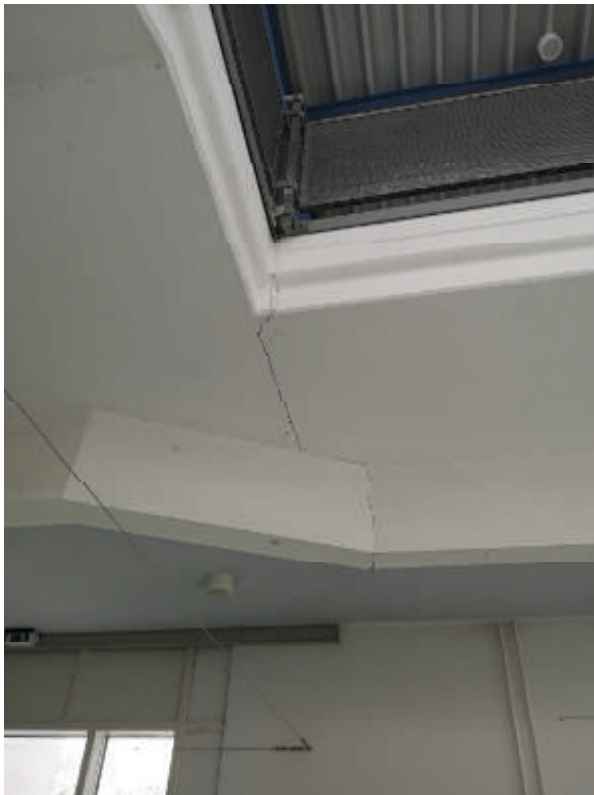
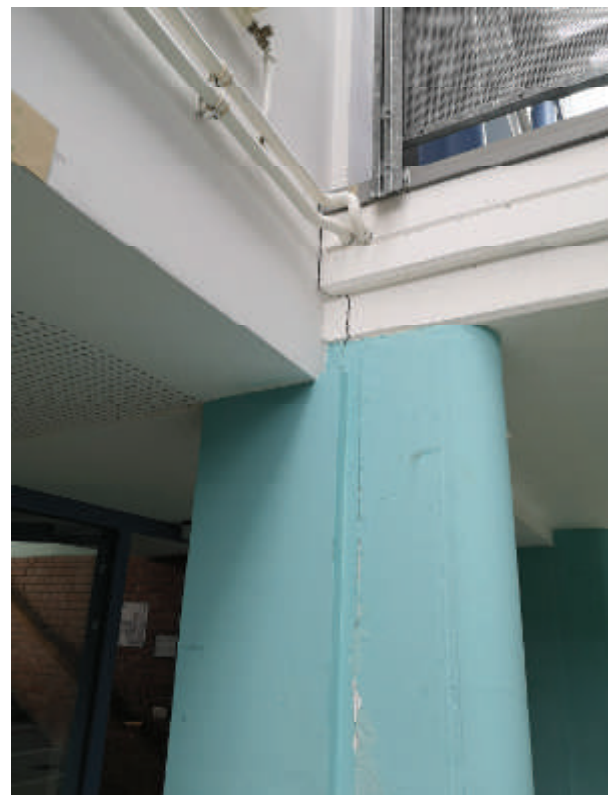
Der Anbau von 1995 wurde konstruktiv zwar getrennt mit Raumfuge zum Bestand ausgeführt, allerdings wurden die Fugen offenbar konstruktiv unsauber durchgebildet und verkleidet und reißen deshalb grob auf. Ferner sind im Anbau Arbeitsfugen von Fertigteilstößen vorhanden, die nicht ausreichend bewehrt wurden und daher ebenfalls grob aufreißen. Die Rißweiten konnten zwar nicht gemessen werden, überschreiten nach dem Augenschein aber sicher das zulässige Maximum der Rißweite für Innenräume von 0,4 mm und sind daher zu sanieren.

Bilder der Risse in den Fugen
