# Hallenkonzept V

## Fortschreibung des Berichts 82

zur Priorisierung der Maßnahmen im  
Hallenkonzept V in den Jahren 2023-2028

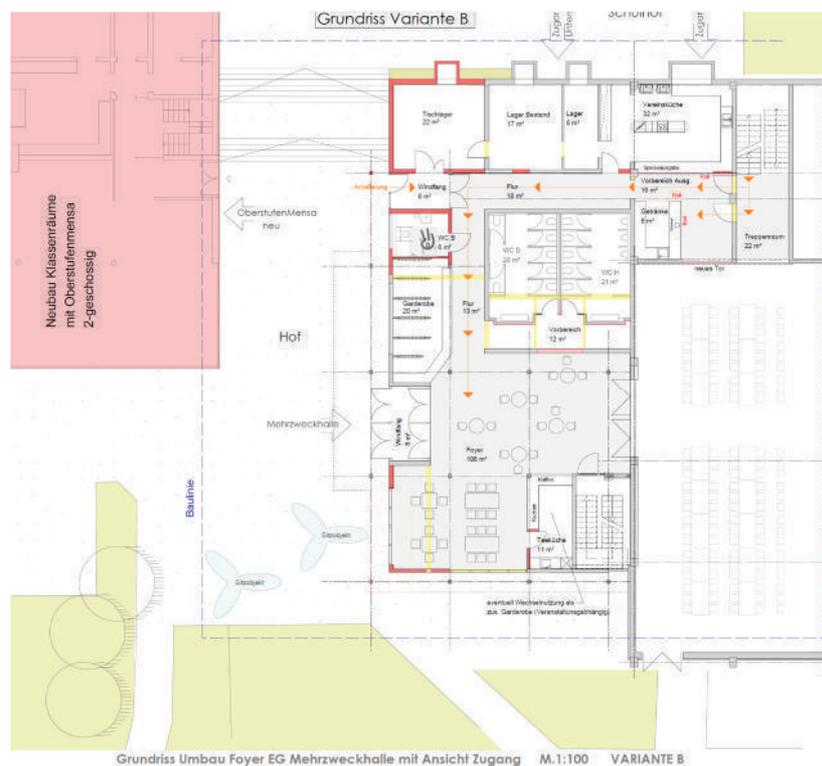
Bei Festveranstaltung wäre es wünschenswert, eine Sichtbeziehung von Innen nach Außen Richtung Sportplätze zu haben, um die Aufenthaltsqualität zu verbessern. Vor einer Weiterverfolgung dieser Umbaumaßnahme muss die Statik (Aussteifung) und die Sportsicherheit (Prallwand) geprüft werden.

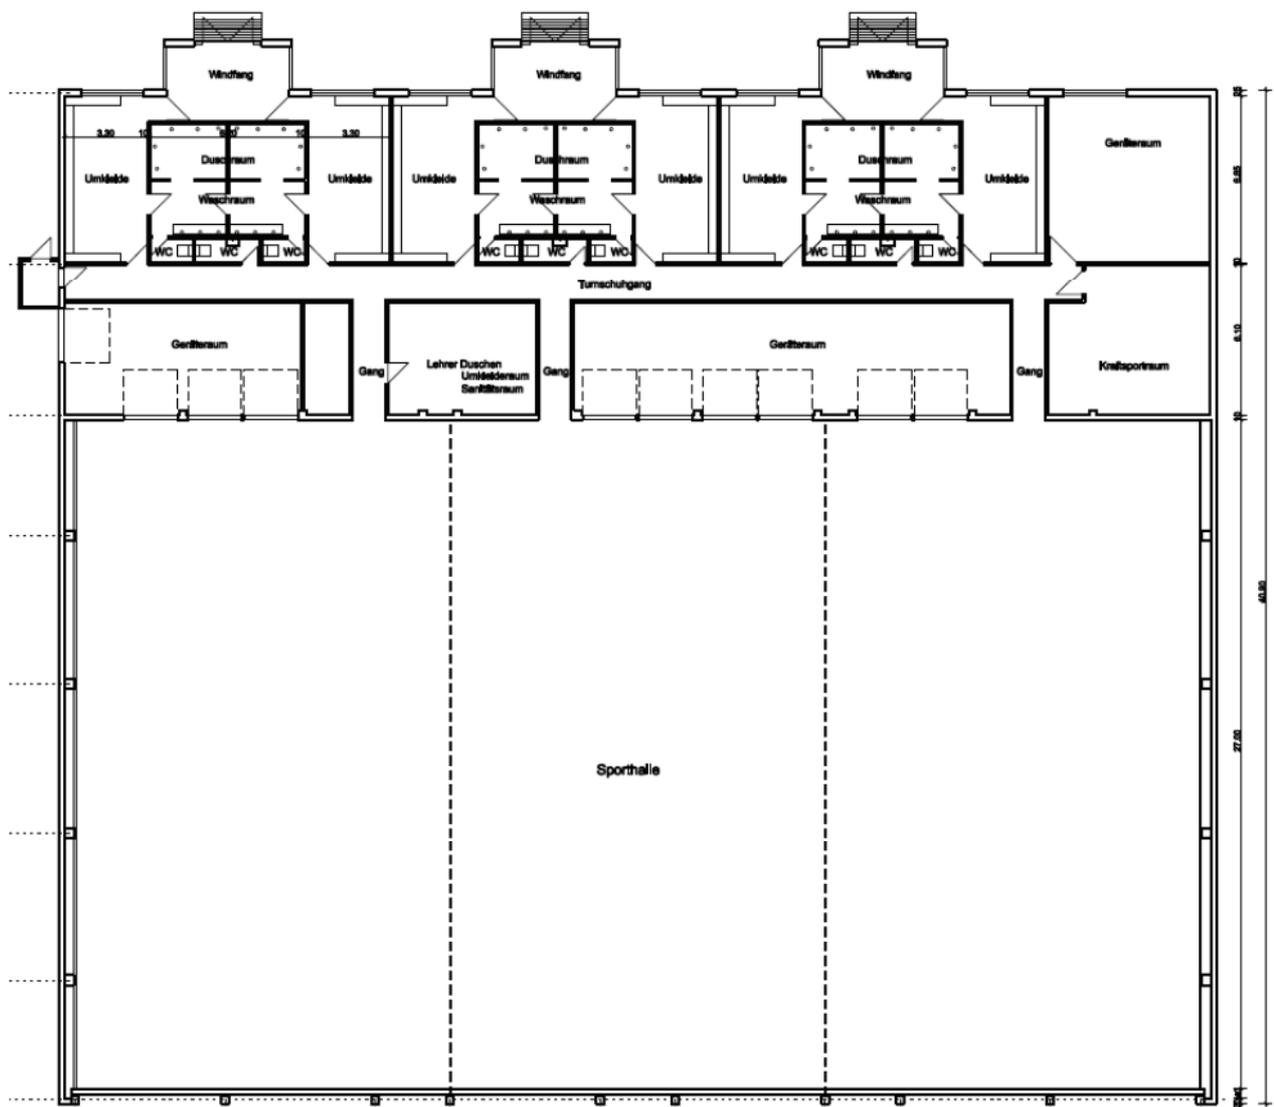
### **Bauliche Mängel Innen**

- Sämtliche Oberflächen (Bodenbeläge, Wände, Decken) und Einrichtungsgegenstände sowie Geländer, Zargen, Schließanlage und Türen sind sanierungsbedürftig und müssen überarbeitet oder ausgetauscht werden.
- Schallschutzverbesserung
- Austausch der Trennvorhänge
- Austausch des Sportbodens mit allen Hülsen und Befestigungsmöglichkeiten für Sportgeräte
- Austausch der festinstallierten Sportgeräte (Basketballanlage, etc.)

Austausch des bestehenden schadenanfälligen Deckensystems gegen eine stabile Ausführung.

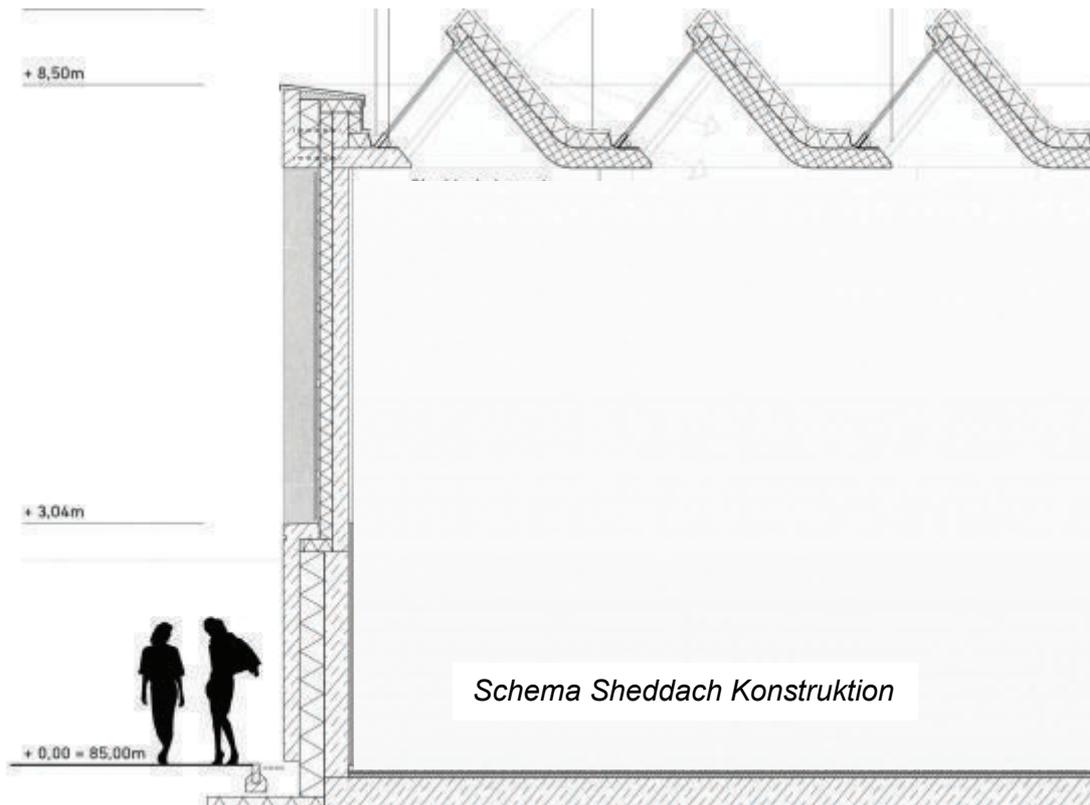
### **Bauliche Mängel Außen**

Dämmung der Sheddachträger.

Änderung der Entwässerung.

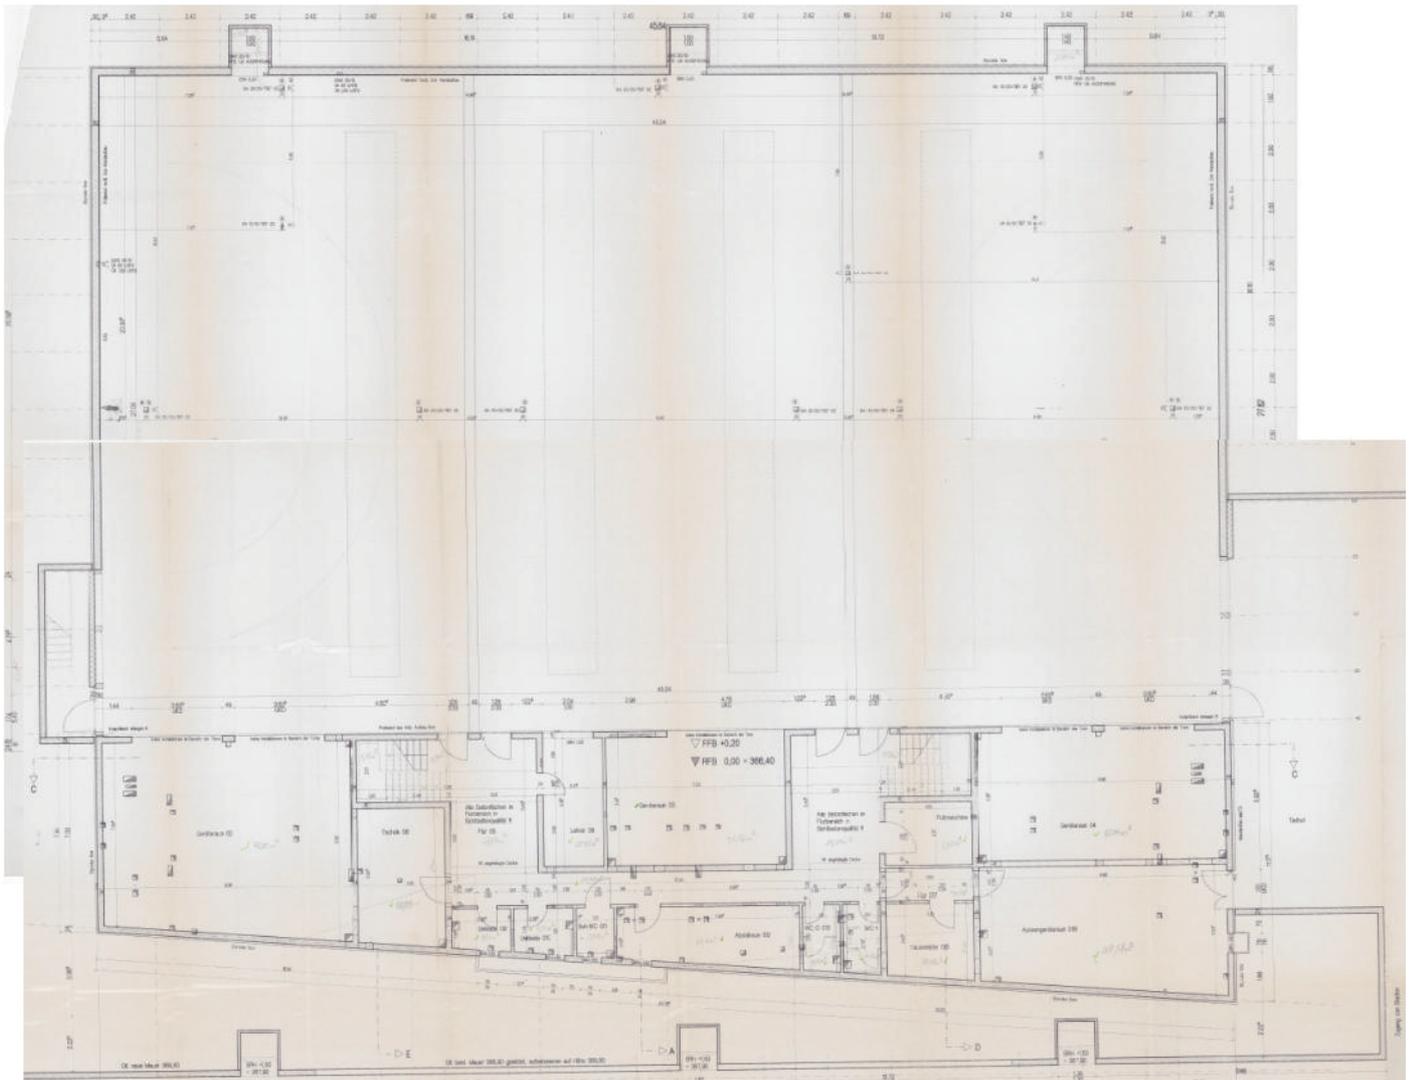
*Grundriss Eingangsebene (Umkleiden/ Duschen)*

## Bauliche Mängel Innen

Duschen, Umkleiden, Flur:

Der Austausch des Sportbodens ist notwendig. Die Unterkonstruktion des Schwingbodens ist bereits an verschiedenen Stellen umgekippt. Der Schaden kann jederzeit an anderer Stelle erneut auftreten.

Die Prallwände und die Akustikpaneele sind nach 30 Jahren abgenutzt und teilweise beschädigt und sollten ausgetauscht werden.
